Município de Capanema - PR
Secretaria de Planejamento e Gestão de Projetos

PARECER TÉCNICO

Tendo em vista o que preceitua o contrato nº 273/2021, assinado com esta municipalidade, para **CONTRATAÇÃO DE EMPRESA ESPECIALIZADA NA EXECUÇÃO DE PAVIMENTAÇÃO POLIÉDRICA COM PEDRAS IRREGULARES E DRENAGEM PLUVIAL NAS RUAS TERRITÓRIO DO ACRE, OTÁVIO FRANCISCO DE MATTOS E PROLONGAMENTO ATÉ A ESTRADA RURAL DA COMUNIDADE DE TRES ANGICOS - EM ATENDIMENTO AO TAC - M.PÚBLICO/CASTILHO-AUTOS 000134929.2003.8.16.0061 - CTA 71051-7**; sob o regime de empreitada por preço global, tipo menor preço, em consonância com os projetos, especificações técnicas e demais peças e documentos referentes a licitação Tomada de Preços 09/2021.

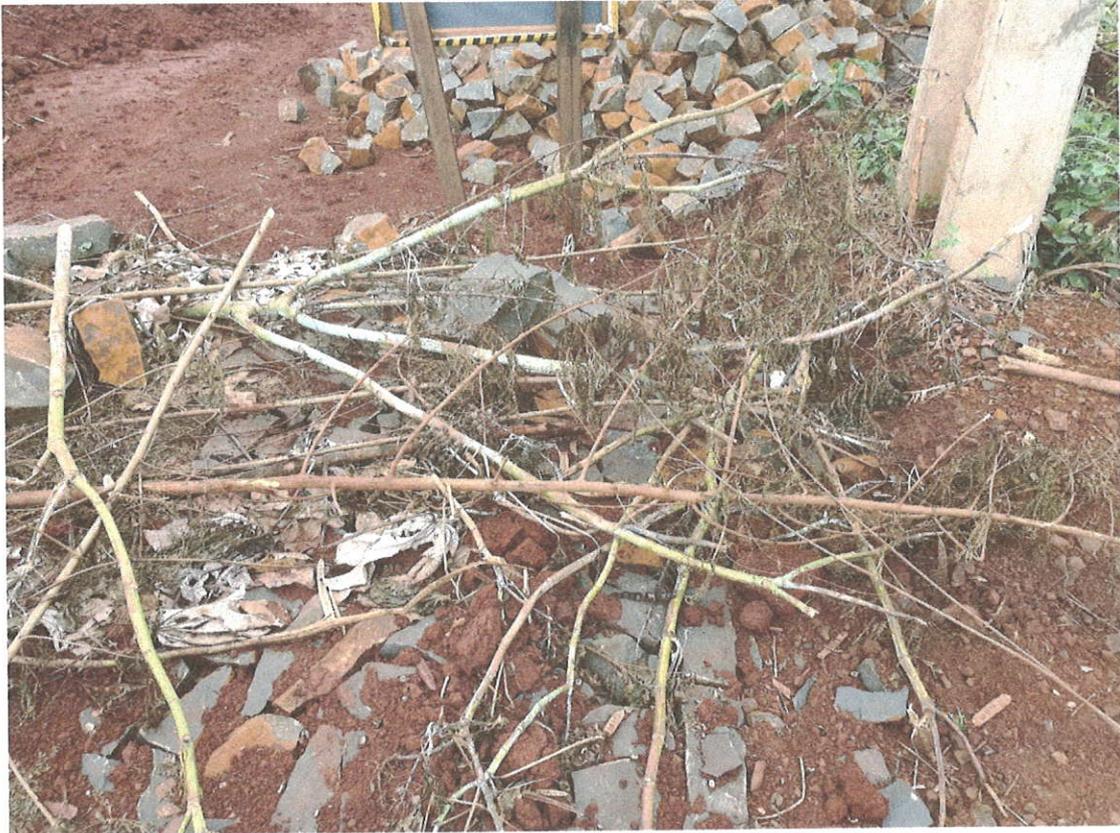
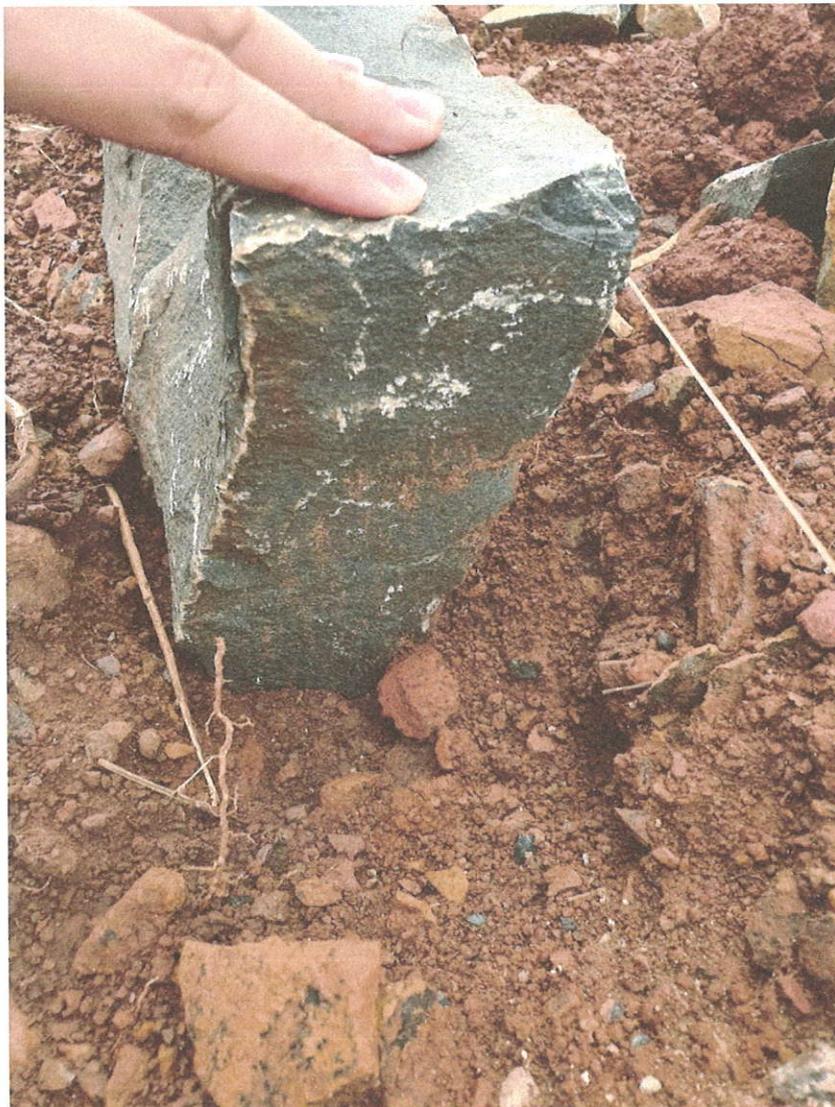
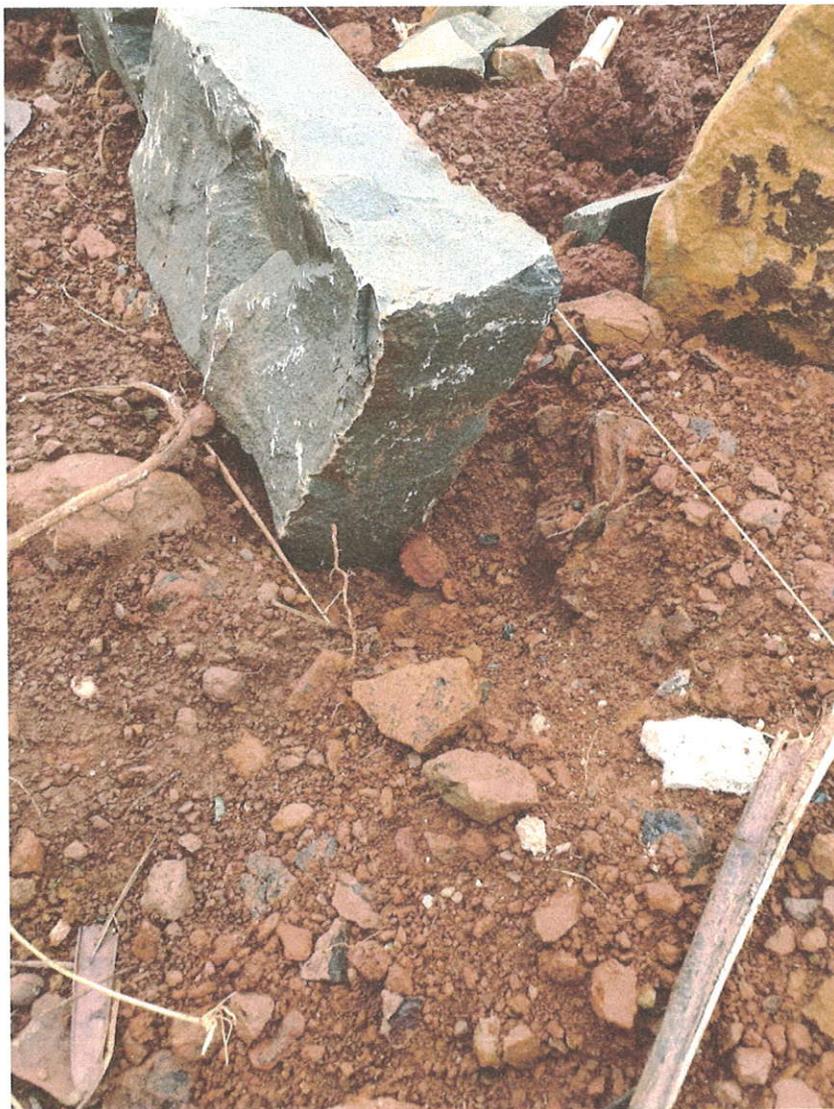
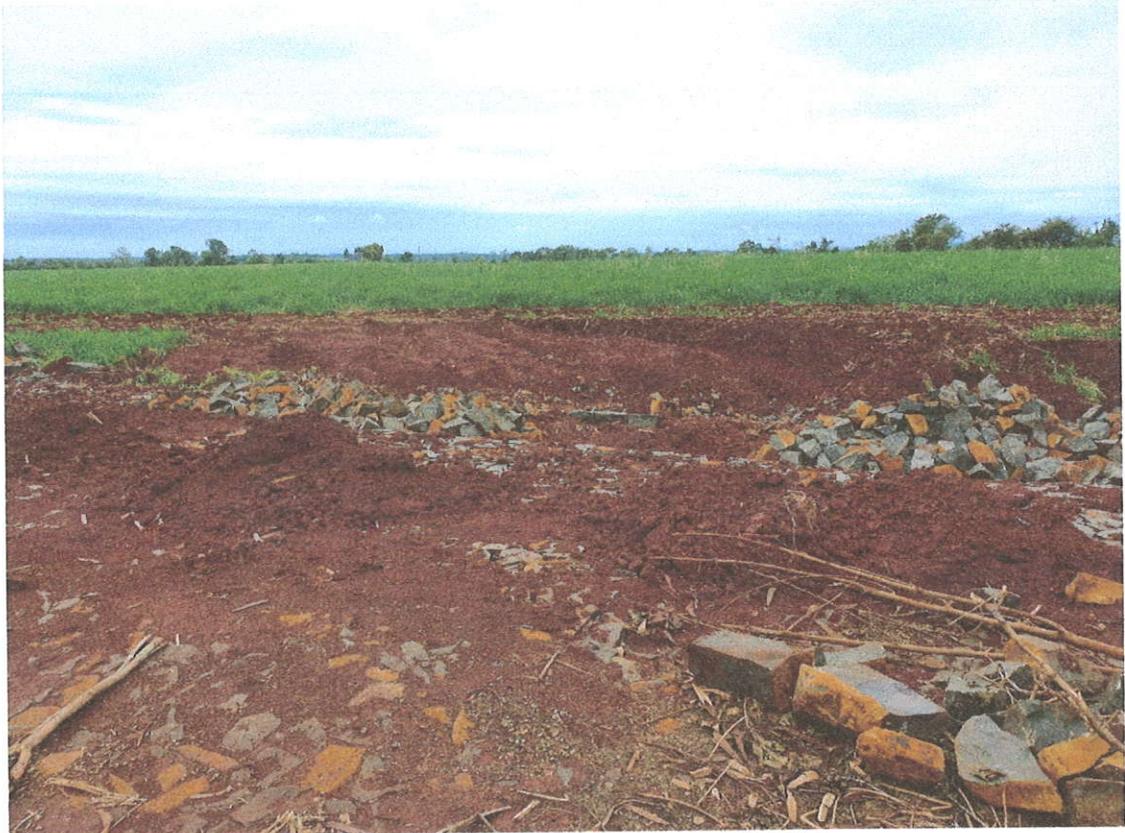
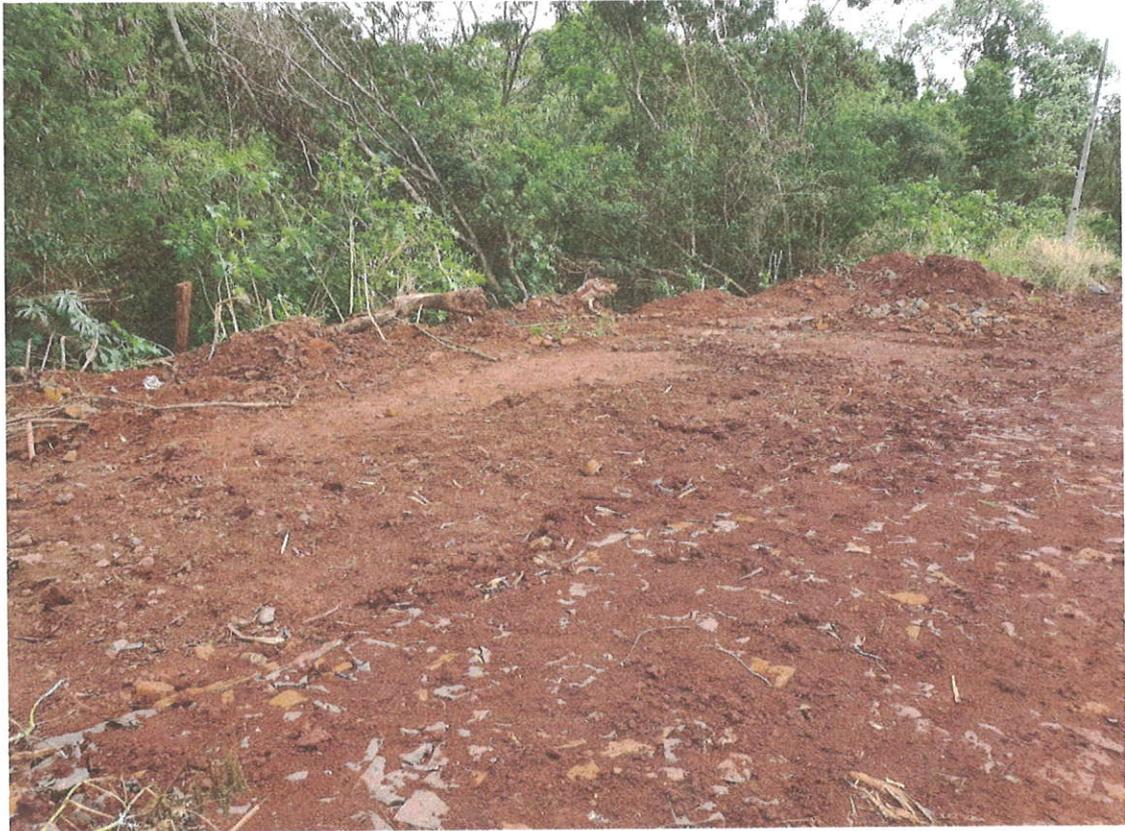
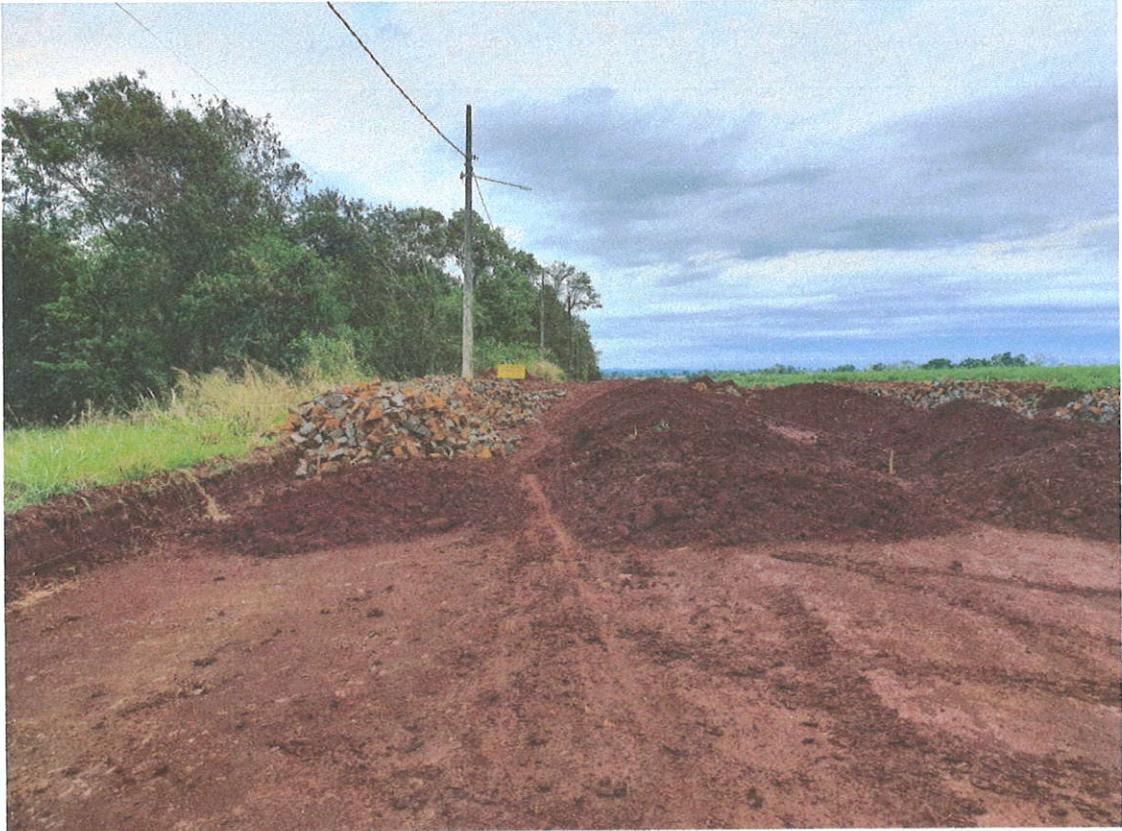
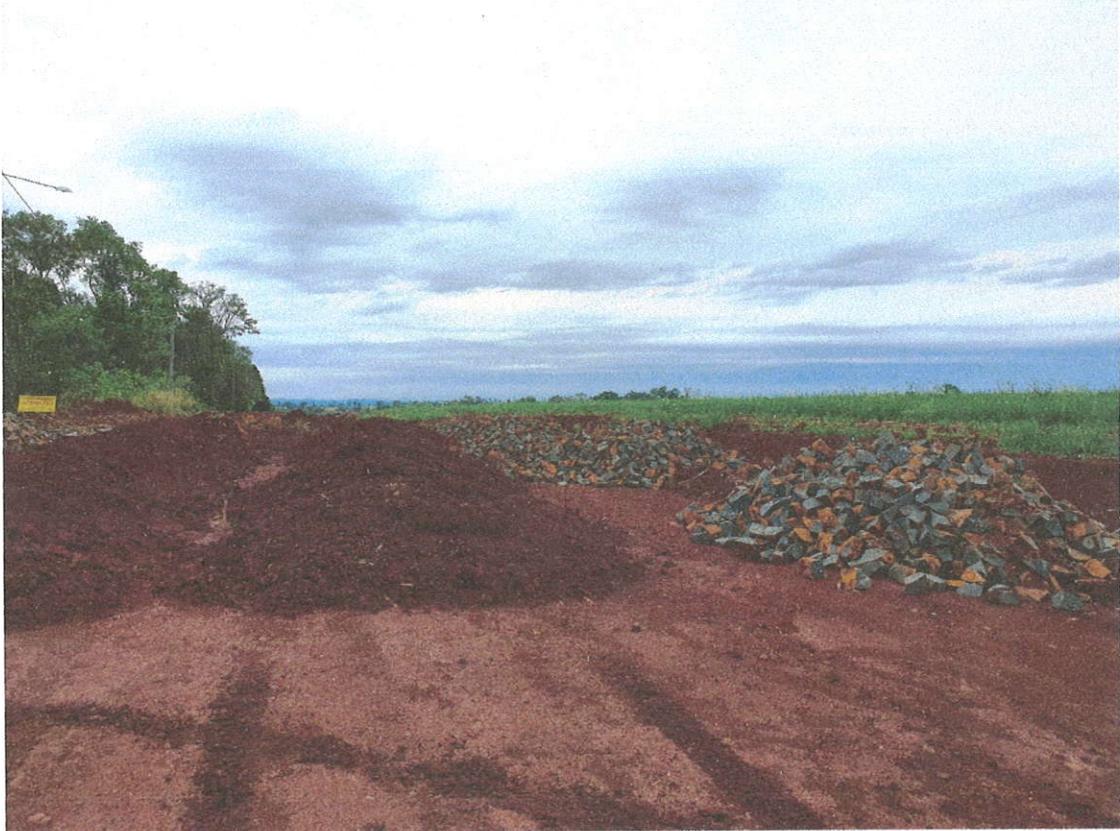
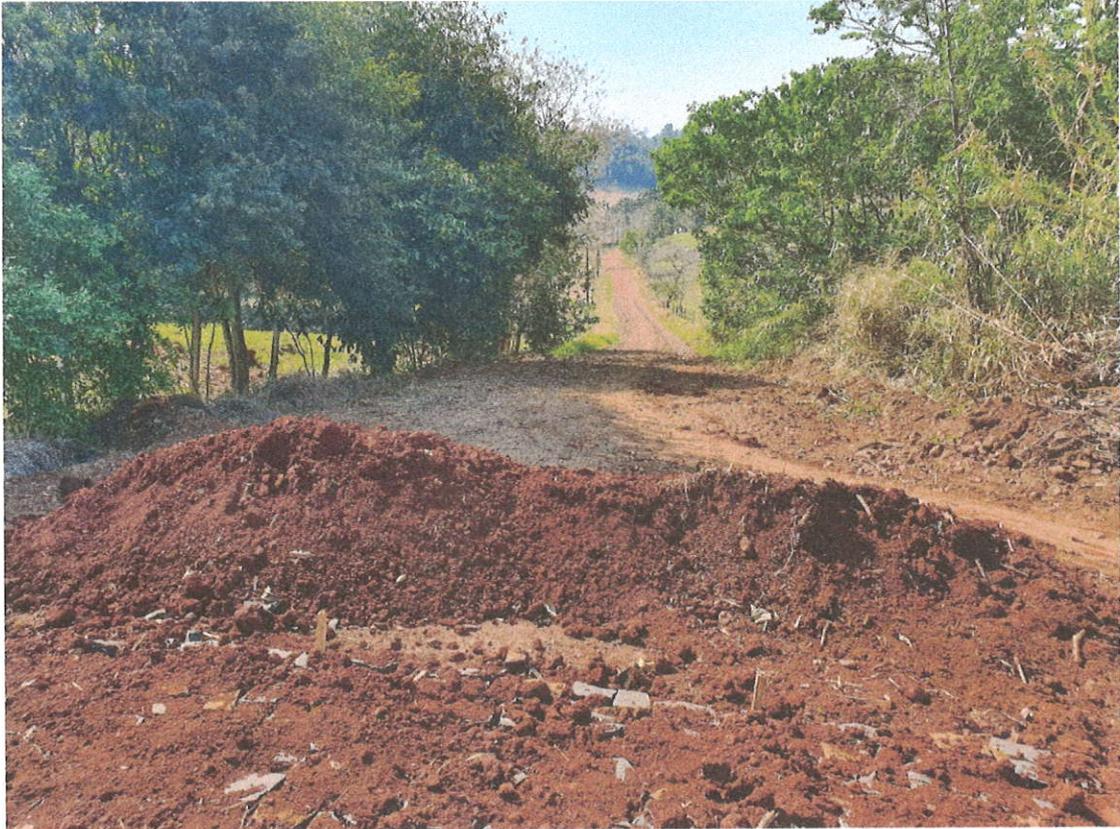
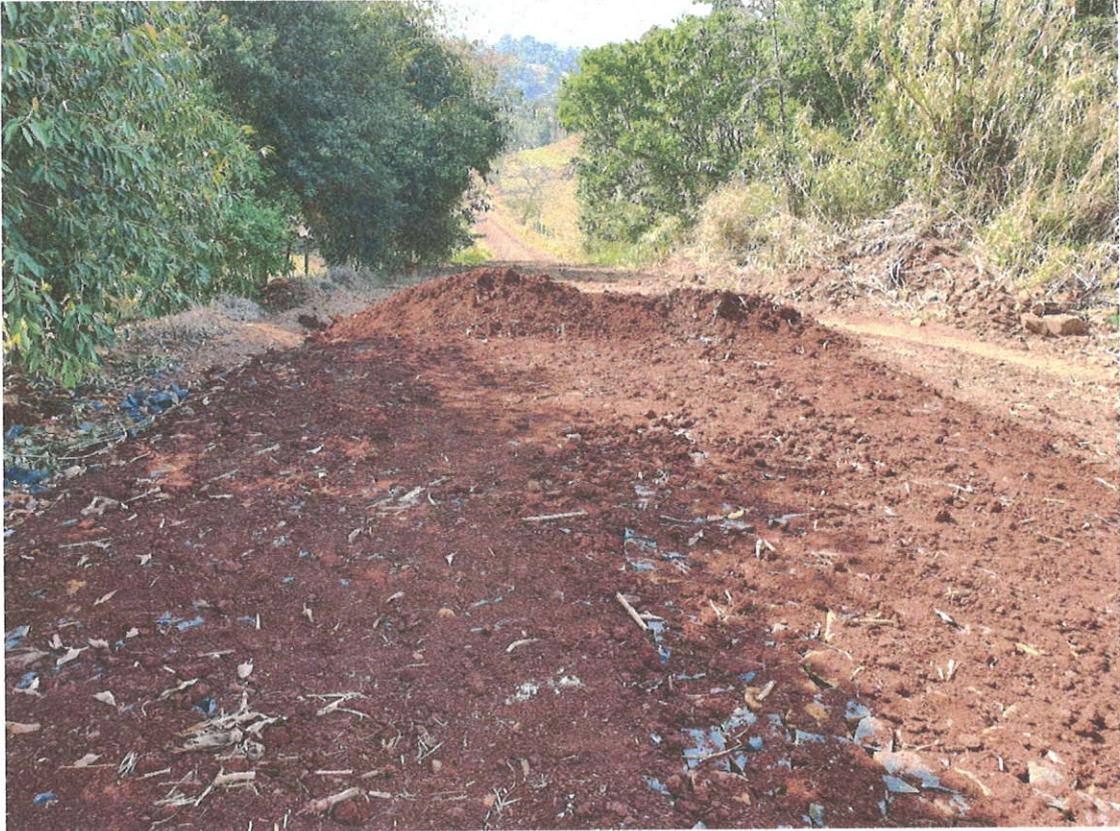
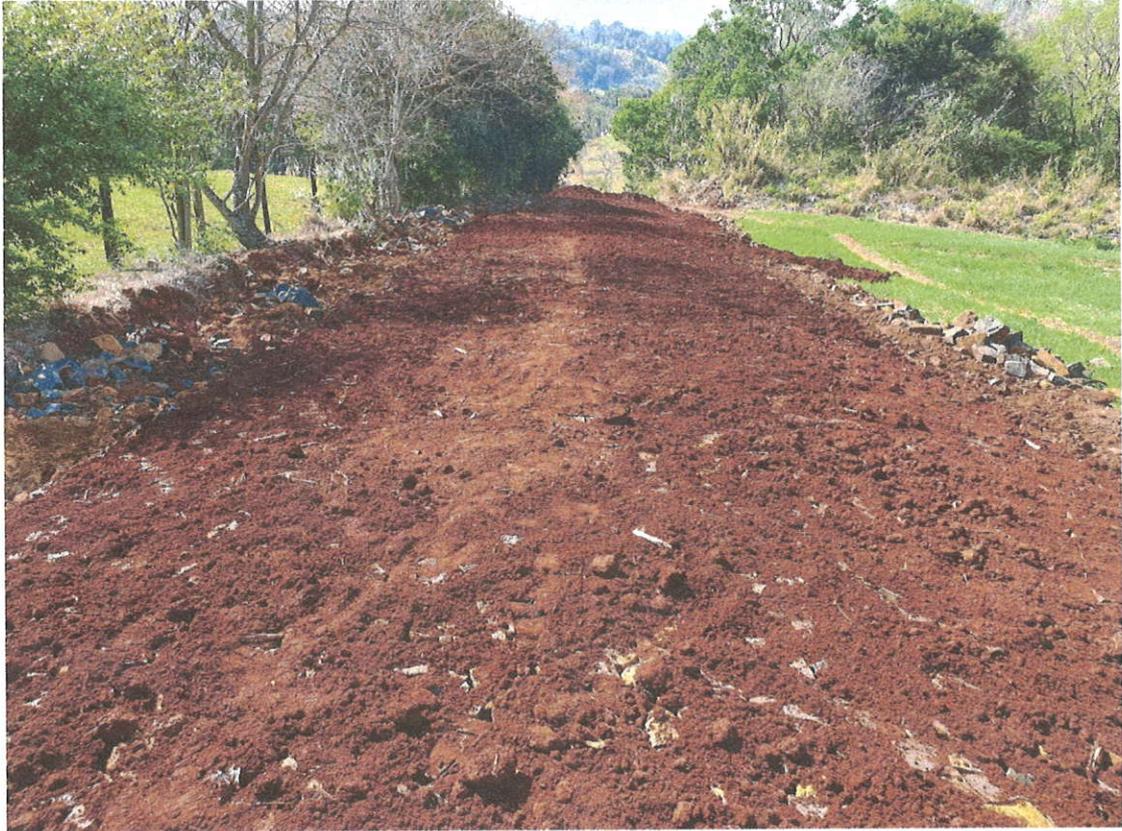
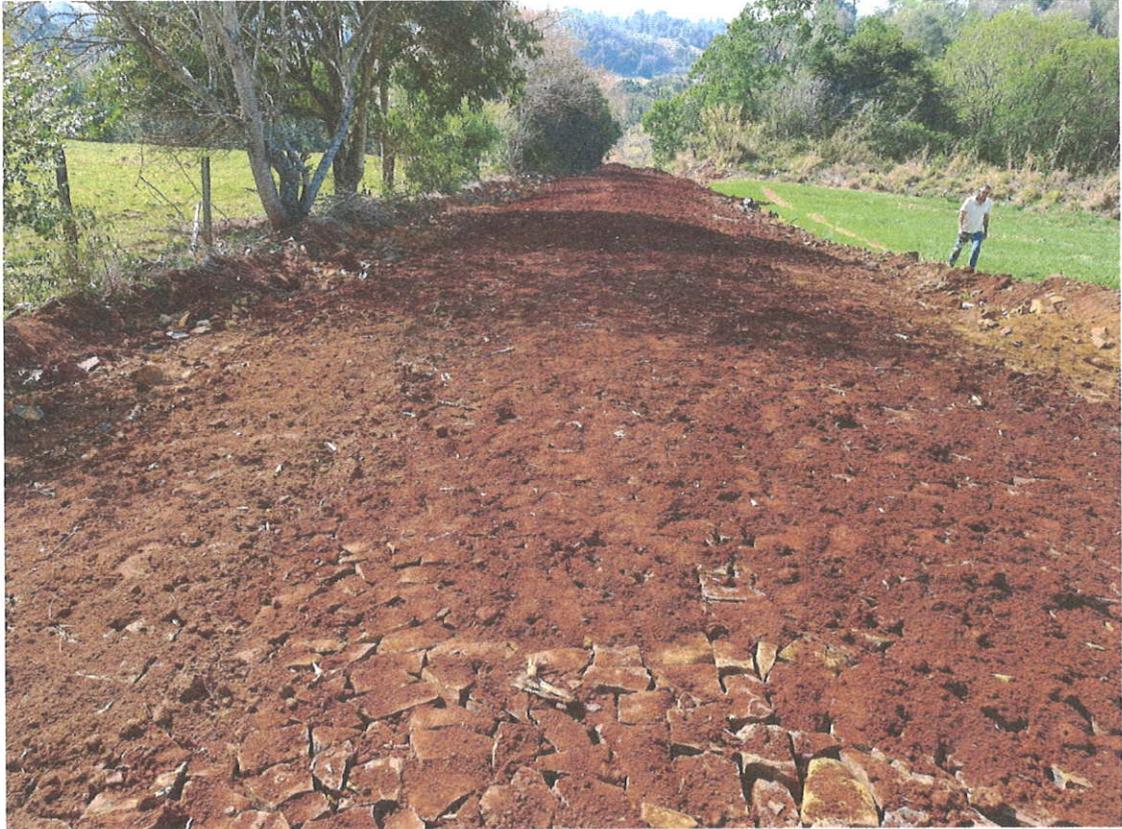
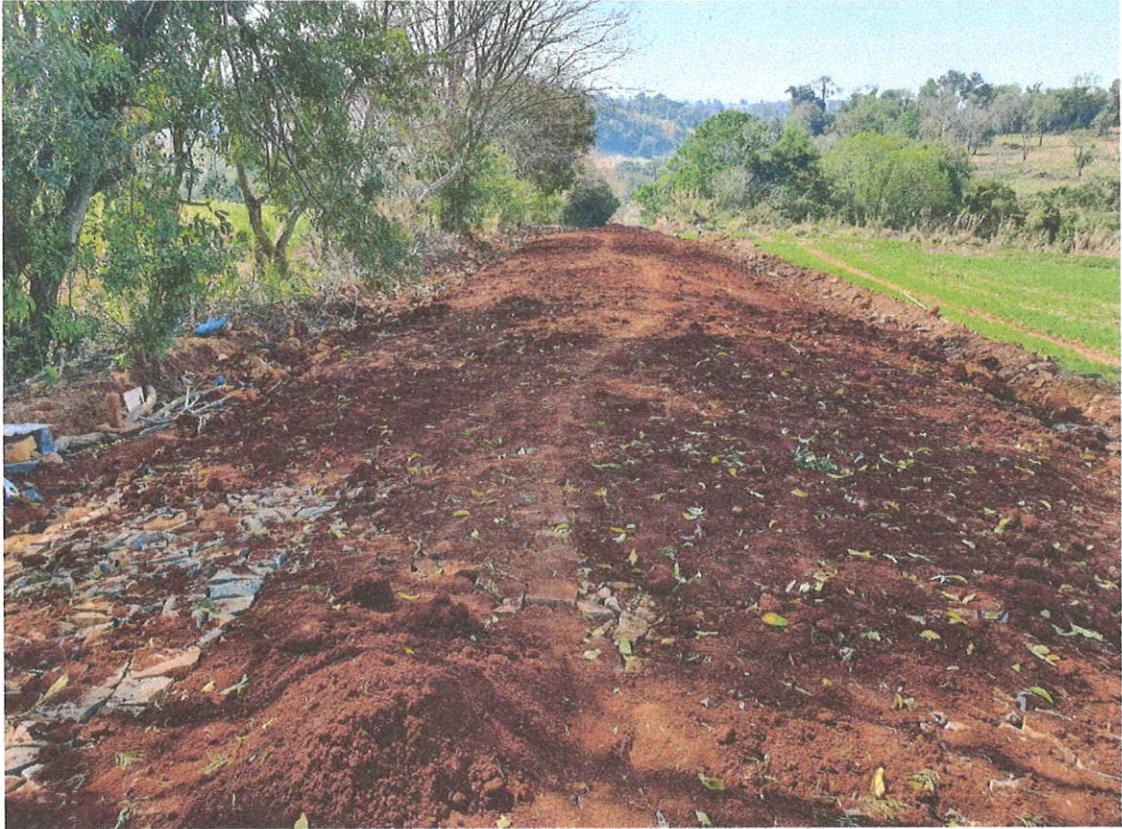
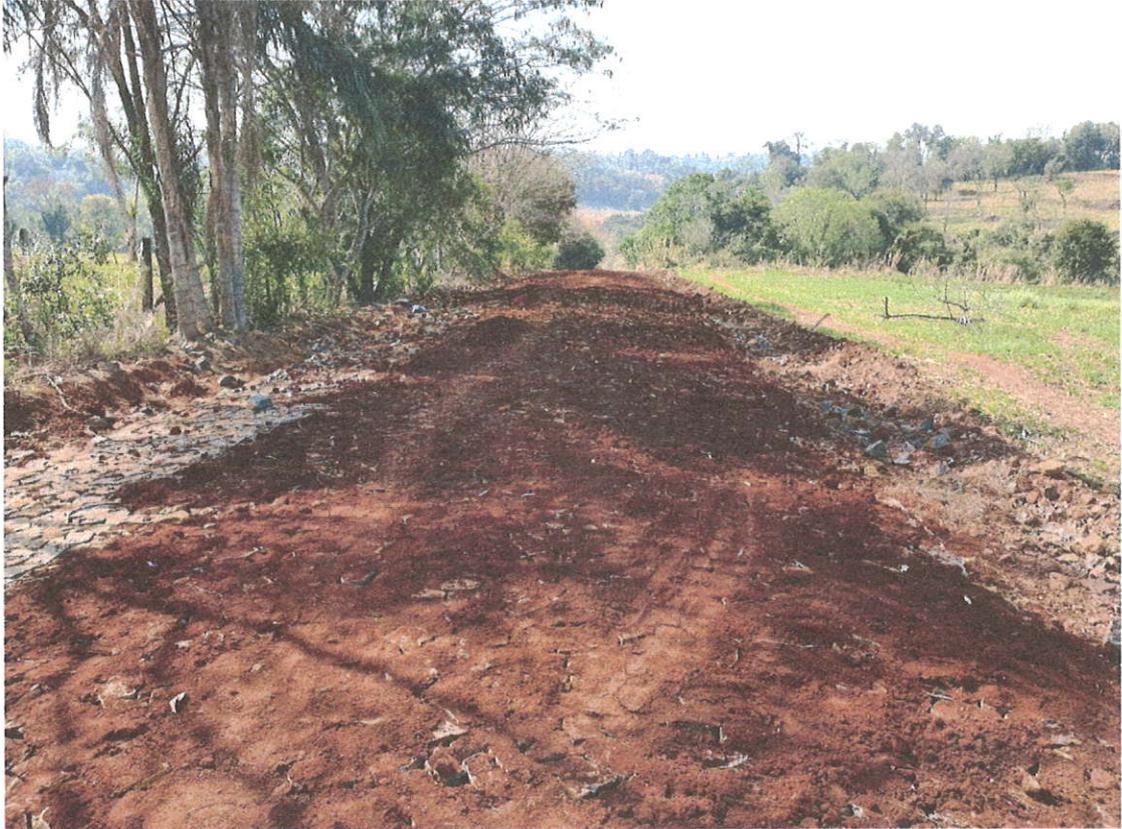
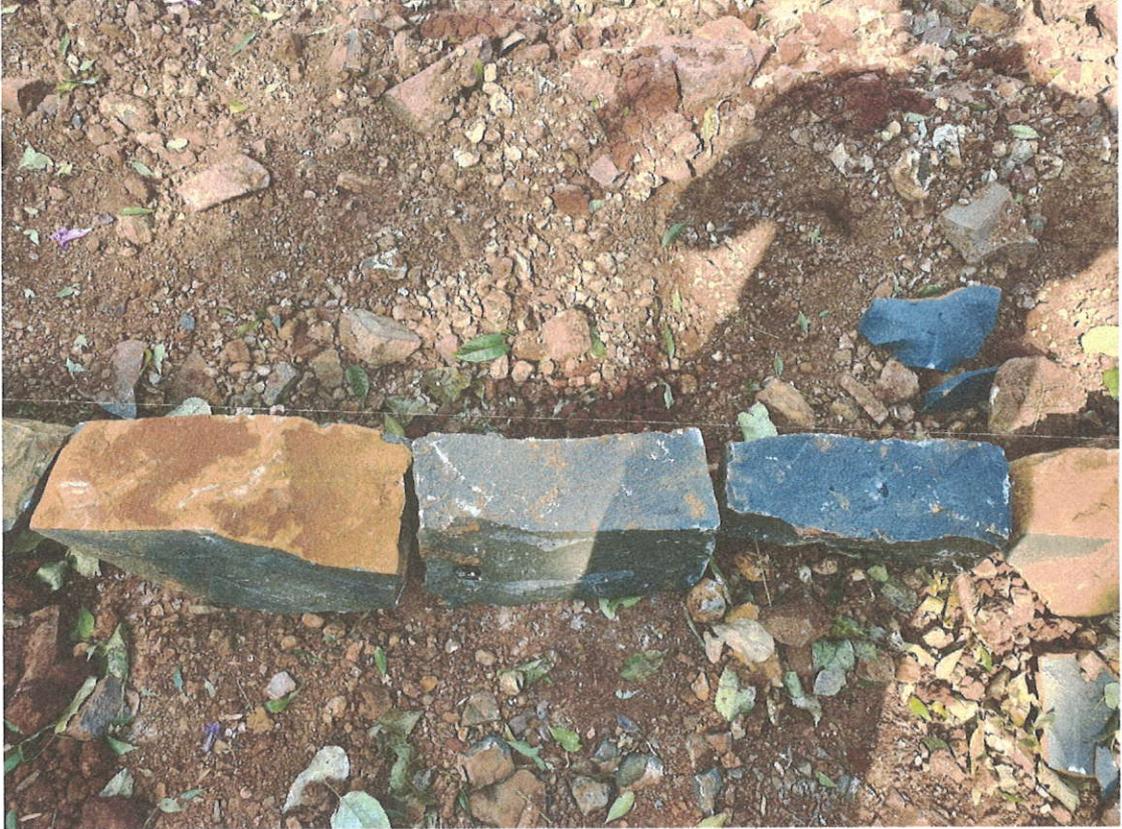
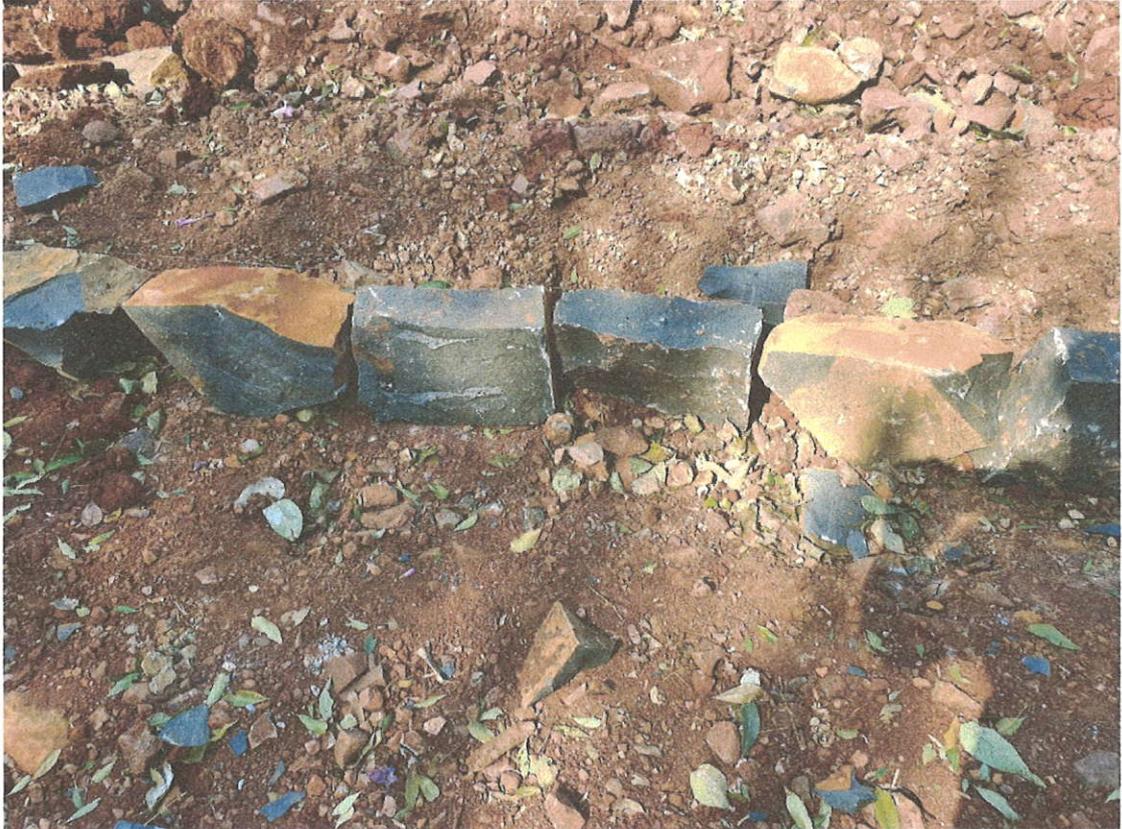
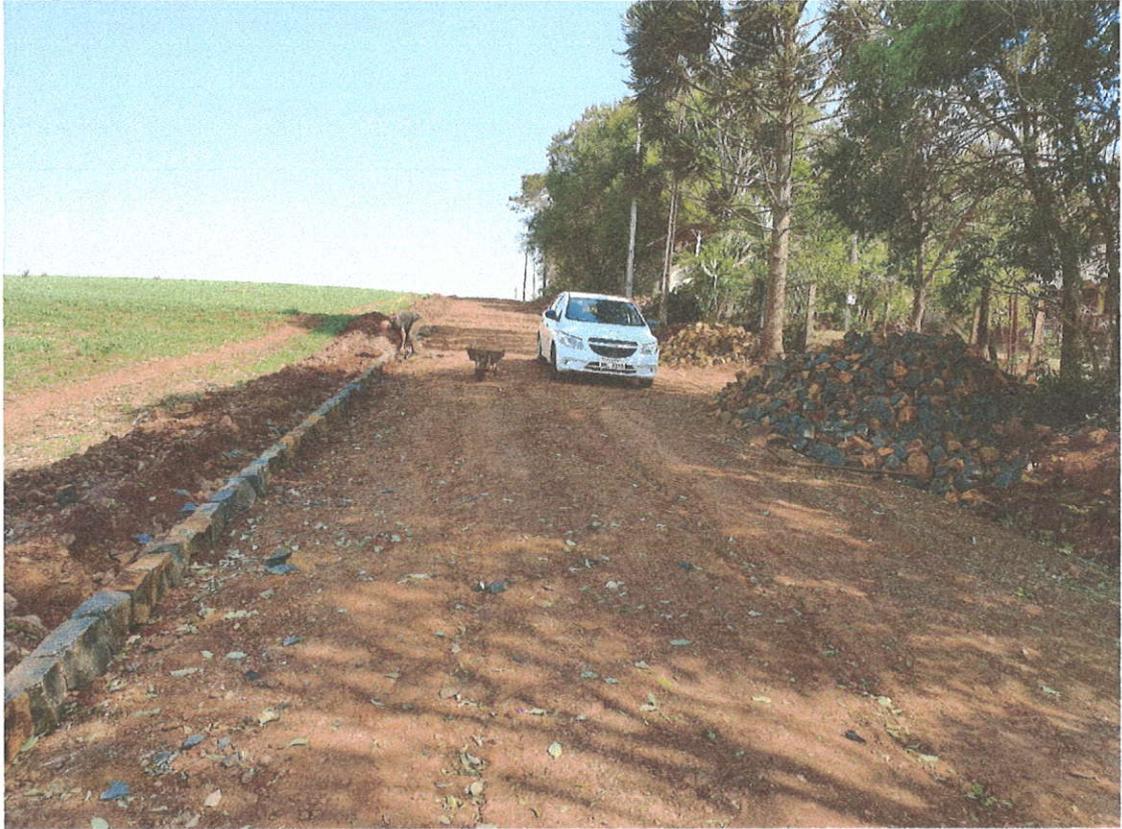
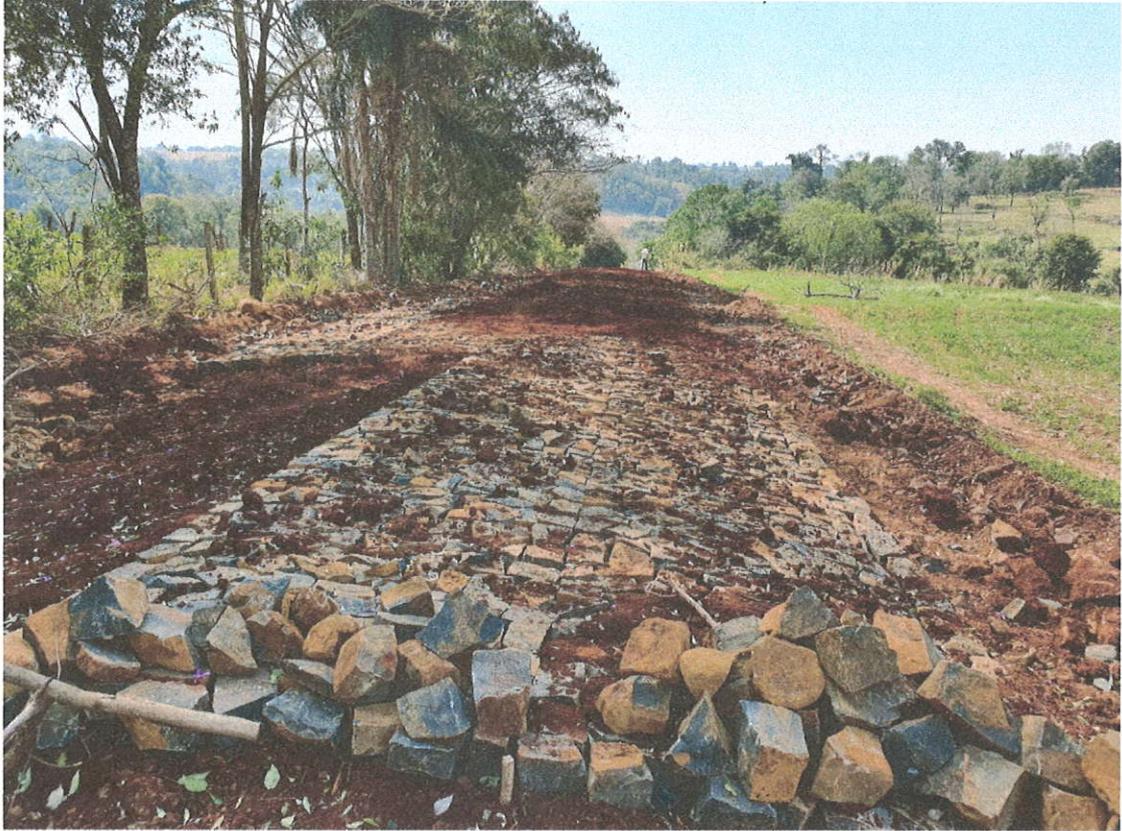
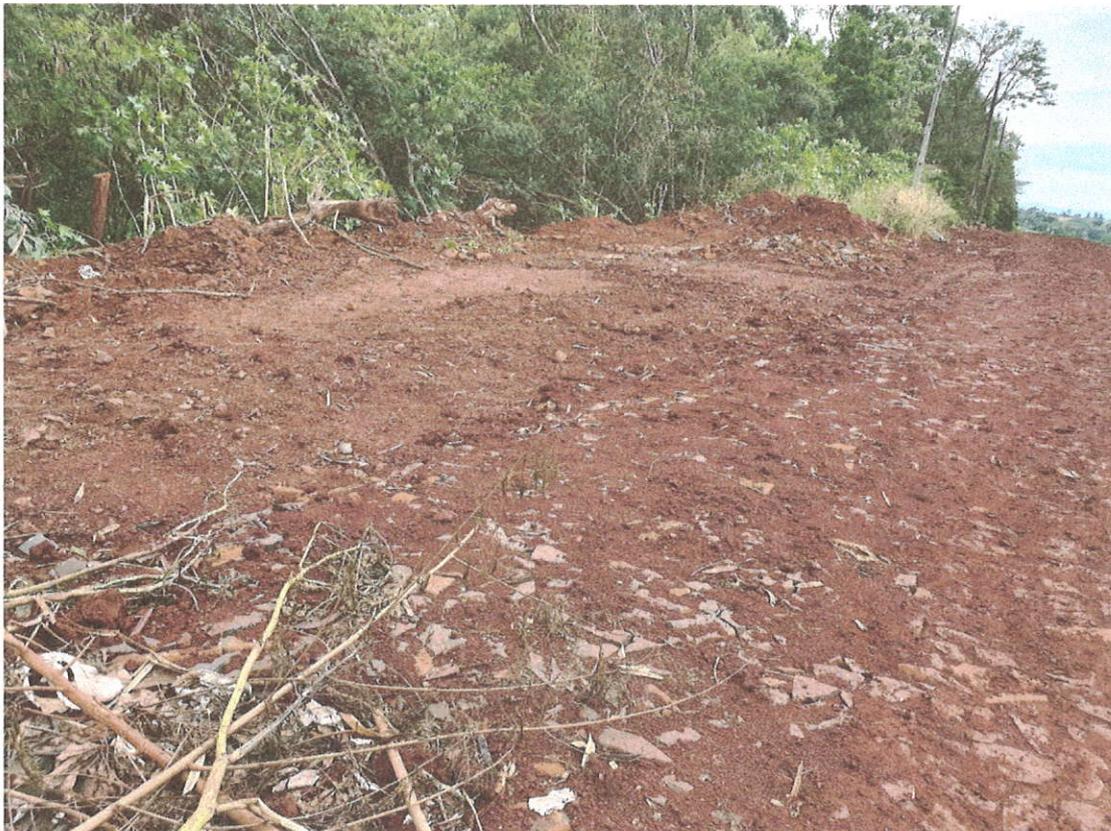
Como visto em fotos temos algumas irregularidades encontradas em obra:

- Cordão de Pedra: Pedras fora de padrão. Seguindo o manual técnico de execução de pavimentação poliédrica podemos observar que a pedra não contém as dimensões mínimas, 0,12 m de largura, 0,45 de comprimento e 0,35 de altura. Pelo serviço ser medido em metro linear, é possível aceitar pedras mais curtas, mas respeitando um mínimo de 3 pedras por metro, ou seja, um mínimo de 0,33 m de comprimento, porém muitas pedras não se enquadram nem nessa medida. Outro detalhe fundamental não respeitado foi a altura da pedra, a altura mínima de 0,35 m é necessária, pois como o cordão de pedra deve ser assentado em valas com

profundidade mínima de 0,20m, os 0,15 restantes tem a função de travamento e coincidiria com a altura da piso da pavimentação. E pela pedra não apresentar a altura mínima, podemos observar pelas fotos que os cordões foram assentados na altura do subleito e não foram enterrados, descaracterizando sua função de travamento do calçamento.

- Colchão de Argila: Deve ser aplicado um colchão de argila com espessura mínima de 0,15 m e foi constatado *in loco* espessuras de até 0,05m. Demonstrando a aplicação material muito menor do que o estipulado em orçamento e fora dos padrões.
- Compactação: Não foi constatado nenhum serviço de compactação. Ressalto que a compactação do calçamento sem o travamento correto pelo cordão de pedra e a contenção lateral com 1 metro de largura, invalidaria o serviço.
- Contenção Lateral: Serviço feito com solo local, ele é um aterro na altura do cordão de pedra e com 1 m de largura por toda a extensão da via.
- Assentamento de Pedras: Por não haver o serviço de compactação, não foi possível averiguar a qualidade do serviço. Apenas após a compactação será avaliado espessuras de rejunte, tamanho de pedras mínimas por m² e outras características um uma execução de qualidade.

- Drenagem: no trecho executado possui serviços de drenagem pluvial a serem executados e não foram constatados nenhum dispositivo de drenagem previstos em projeto.

Sendo, assim não foi possível fazer medição pois não foi entregue nenhum metro de trecho executado, assim como deve ser corrigidos todos os problemas encontrados. A obra se encontra em atraso com o cronograma, não serão aceitos aditivos de prazo sem argumentos que justifiquem tais atrasos. Vale ressaltar que é obrigatório o acompanhamento da obra por um responsável técnico para evitar erros na execução como os que foram encontrados.
