RELATÓRIO TÉCNICO

Análise da Rota de Caminhões – Capanema

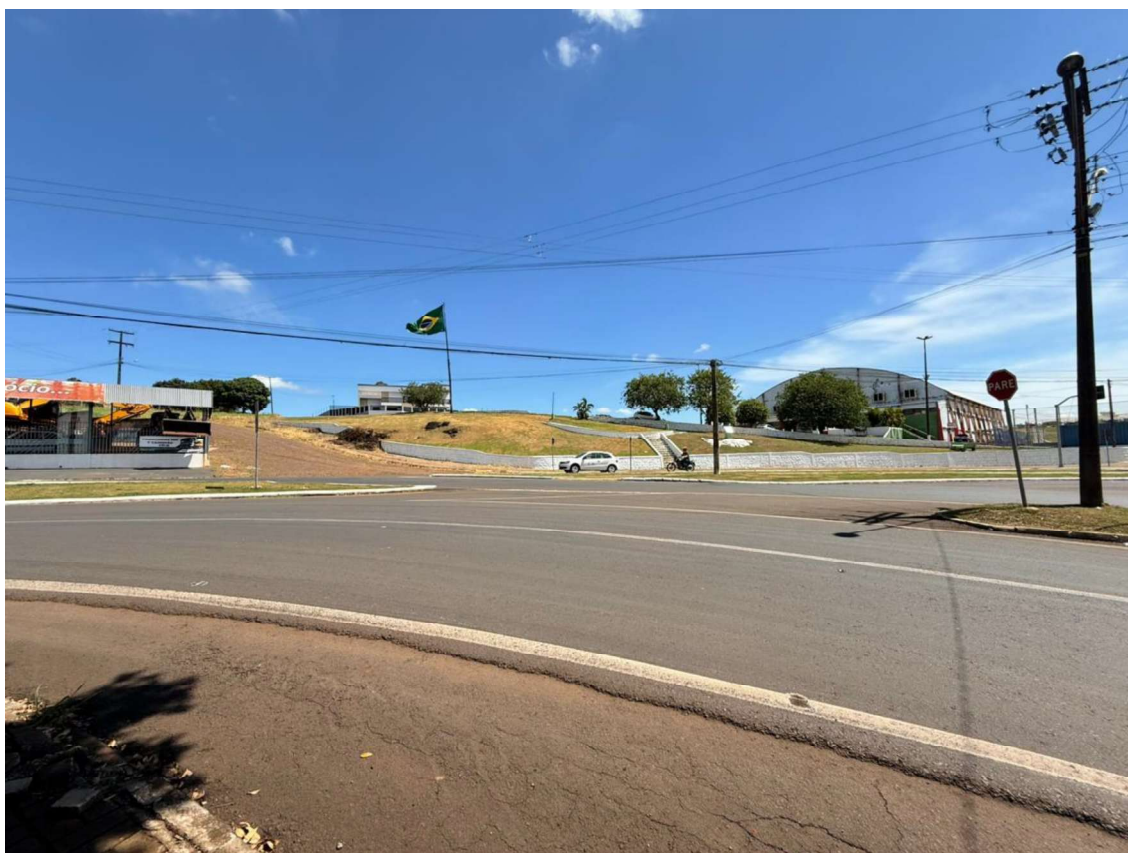
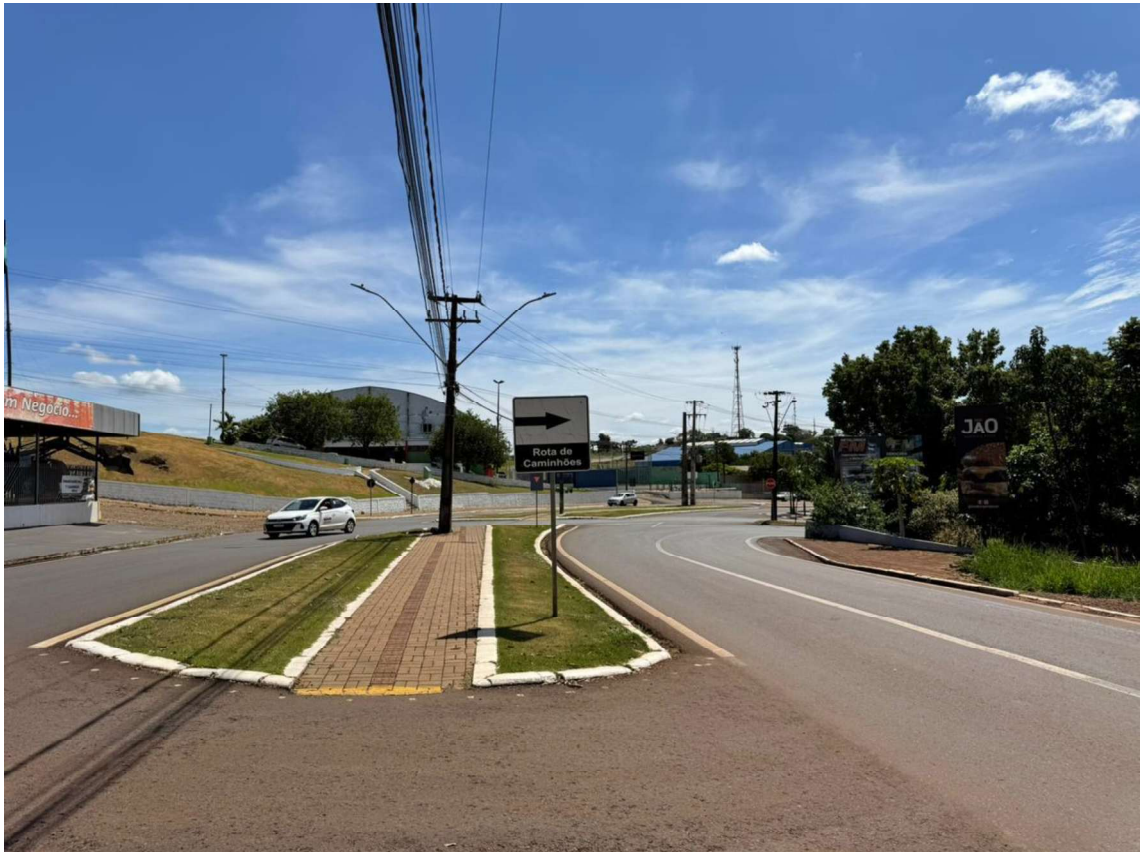
● Ponto 1 – Avenida Rio Grande do Sul x Avenida Botucaris

Este ponto apresenta limitações geométricas relacionadas à amplitude de conversão, dificultando a manobra de veículos pesados.

A configuração da interseção não favorece o raio de giro adequado para caminhões, podendo gerar:

- Redução de velocidade
- Ocupação parcial de faixas adjacentes
- Risco de conflito com outros veículos

- Adequação geométrica das interseções críticas (raios de giro)
- Reforço e melhoria da sinalização viária
- Implantação de medidas de moderação de tráfego no trecho da Rua Alagoas
- Avaliação de dispositivos de controle em interseções com maior fluxo
- Estudo de alternativas de rota para veículos pesados, caso necessário

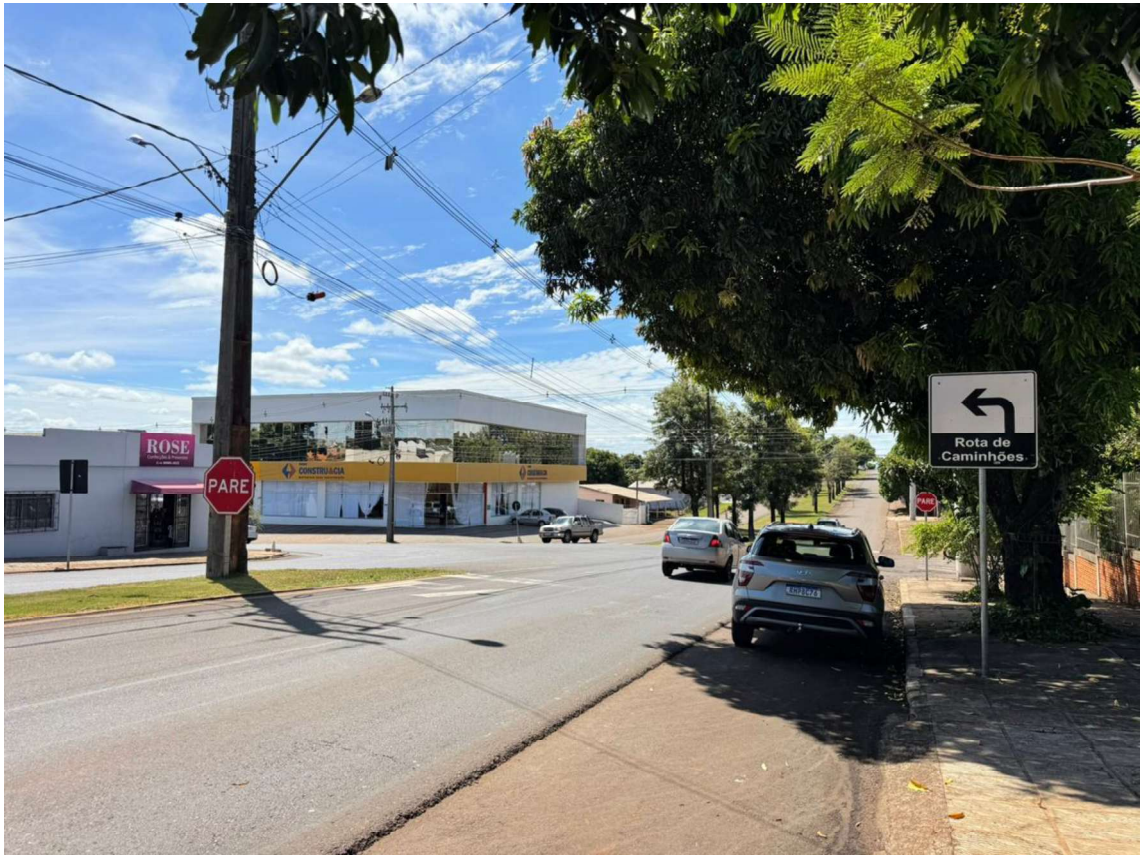
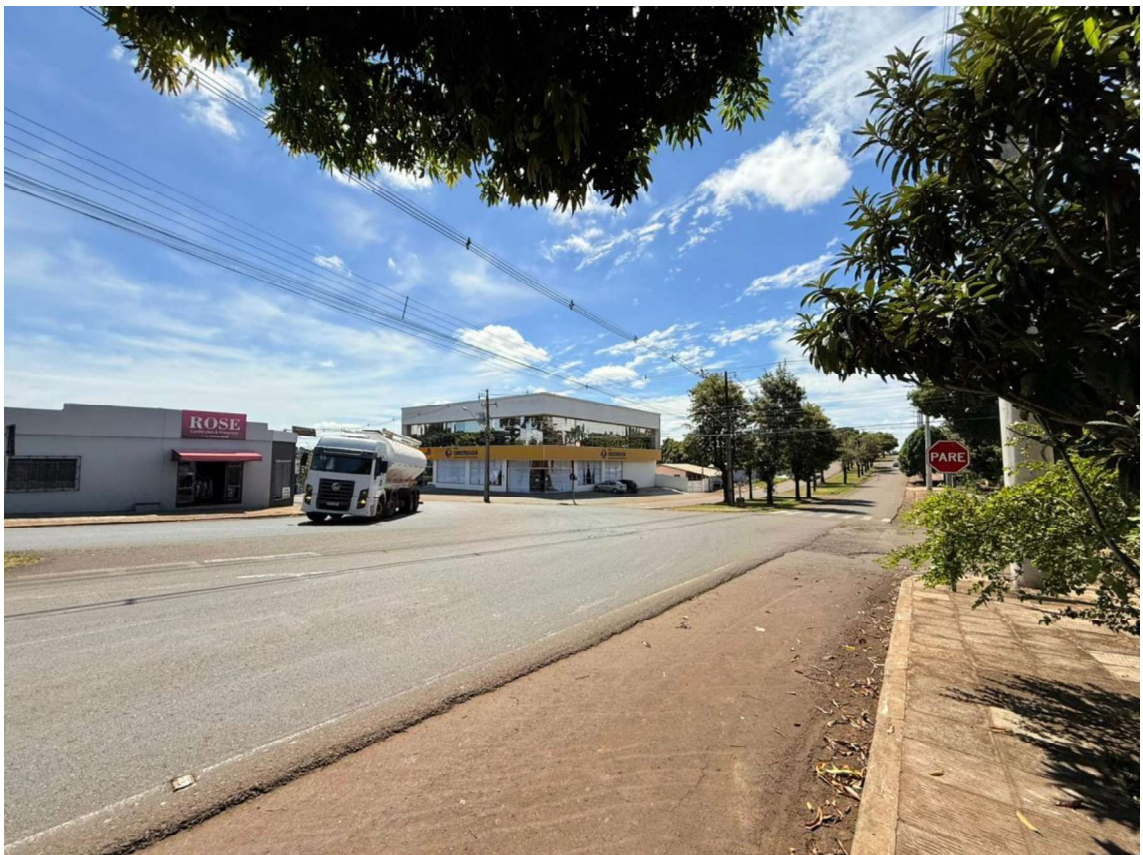
● Ponto 2 – Avenida Botucaris x Rua Alagoas

Situação semelhante ao ponto anterior, com deficiência tanto na geometria quanto na sinalização.

Destacam-se:

- Baixa legibilidade da interseção
- Limitação de espaço para conversão
- Potencial conflito entre fluxos

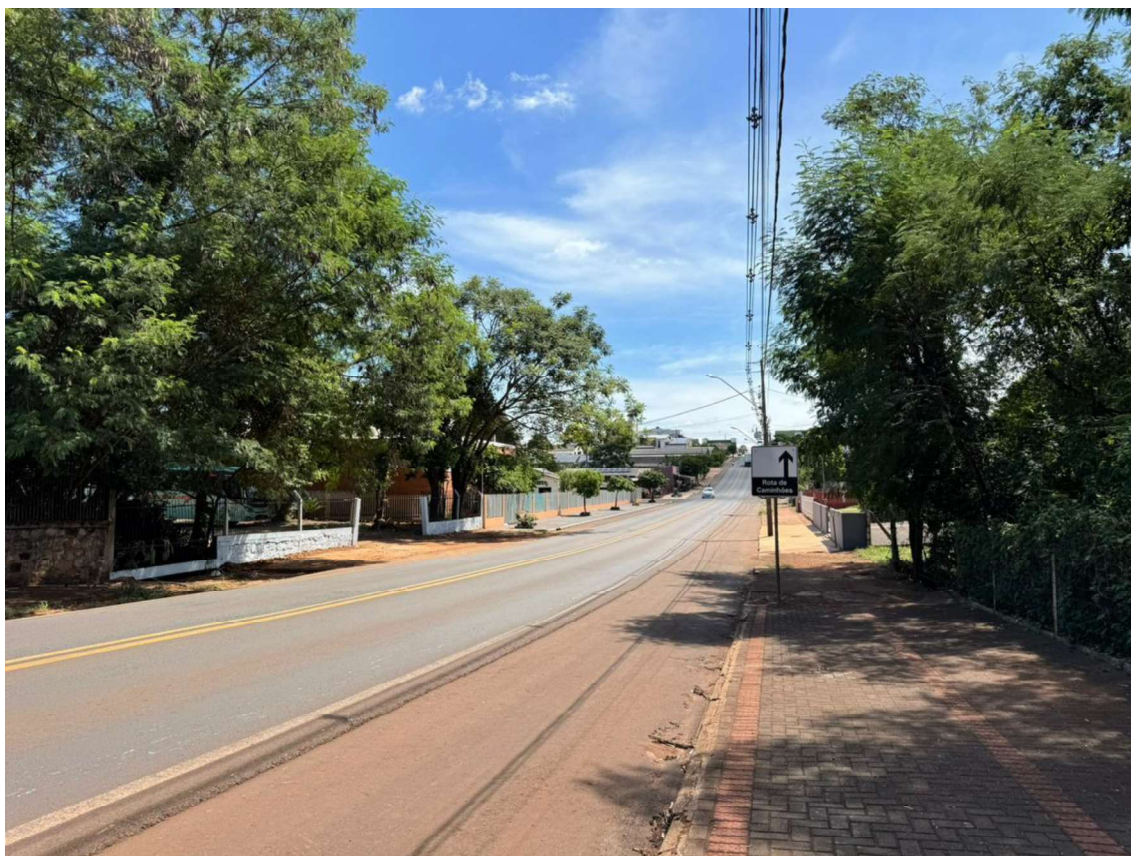
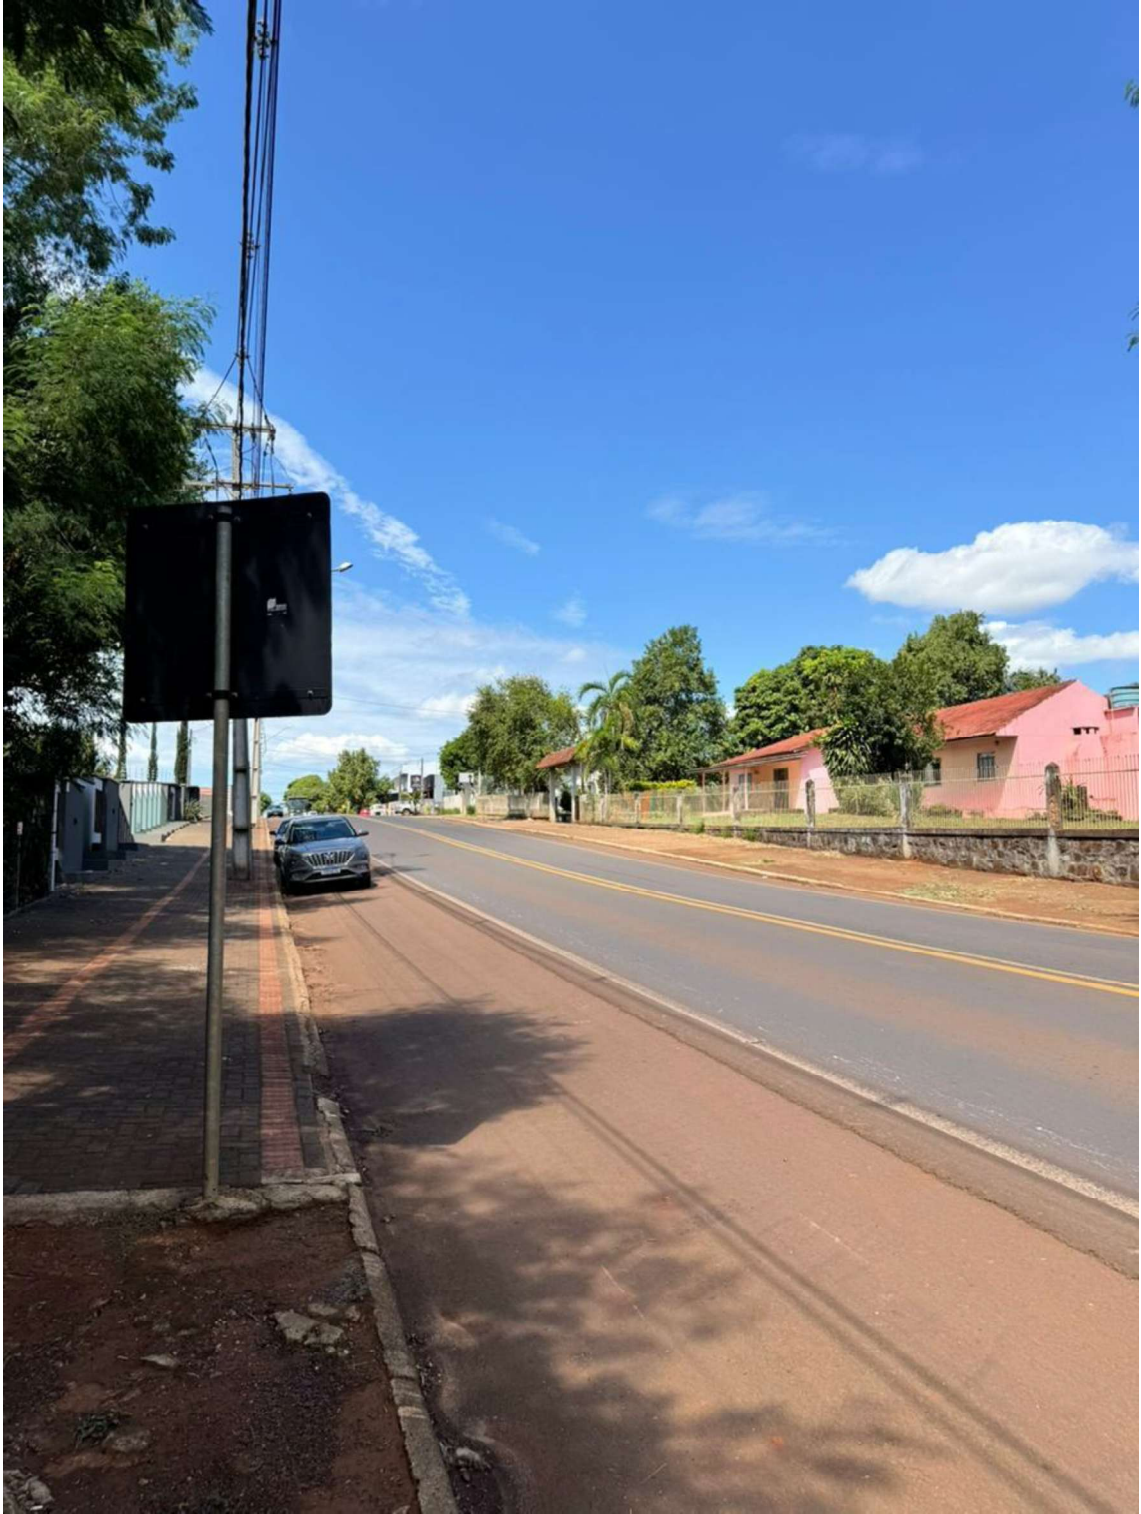
● Ponto 3 – Trecho da Rua Alagoas (em frente à APAE)

Neste trecho, observa-se aumento significativo da velocidade dos veículos devido à declividade da via.

A presença de uma instituição sensível (APAE) agrava a situação, gerando um cenário de risco elevado, caracterizado por:

- Velocidades incompatíveis com o uso do entorno
- Potencial risco a pedestres
- Ausência de medidas efetivas de moderação de tráfego

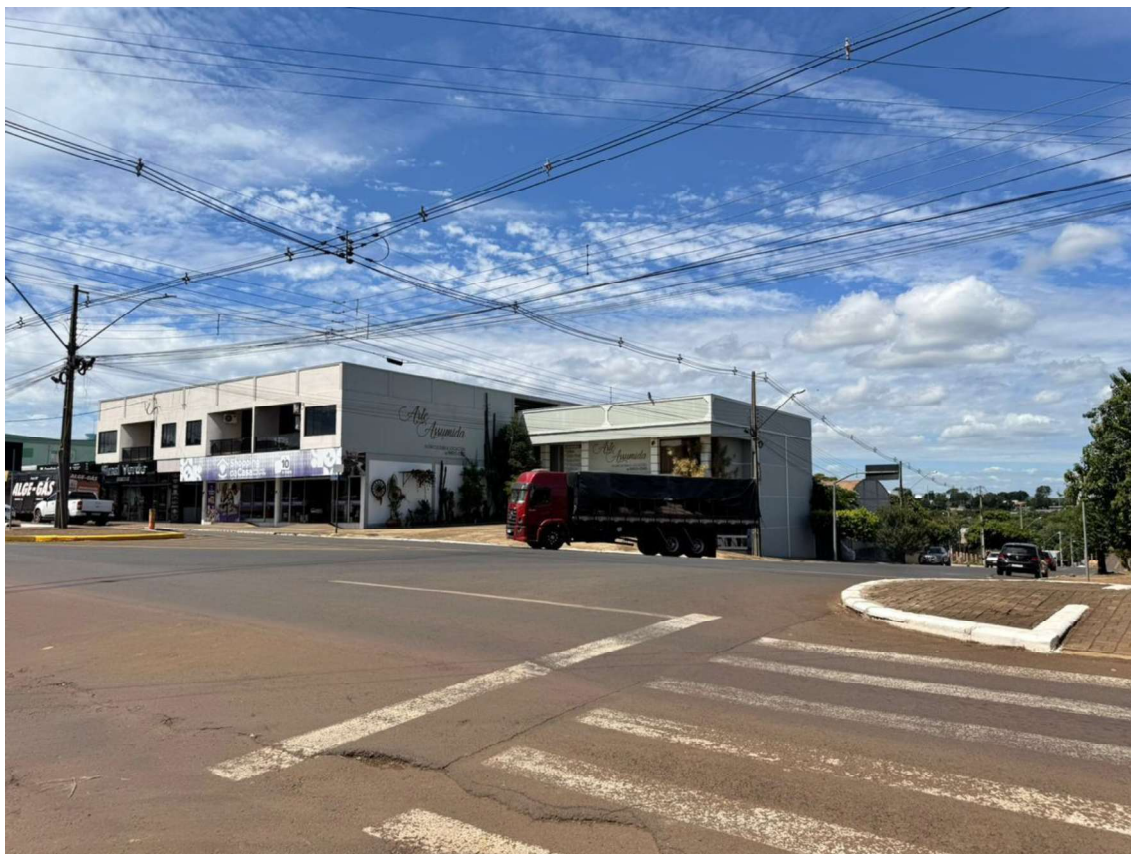
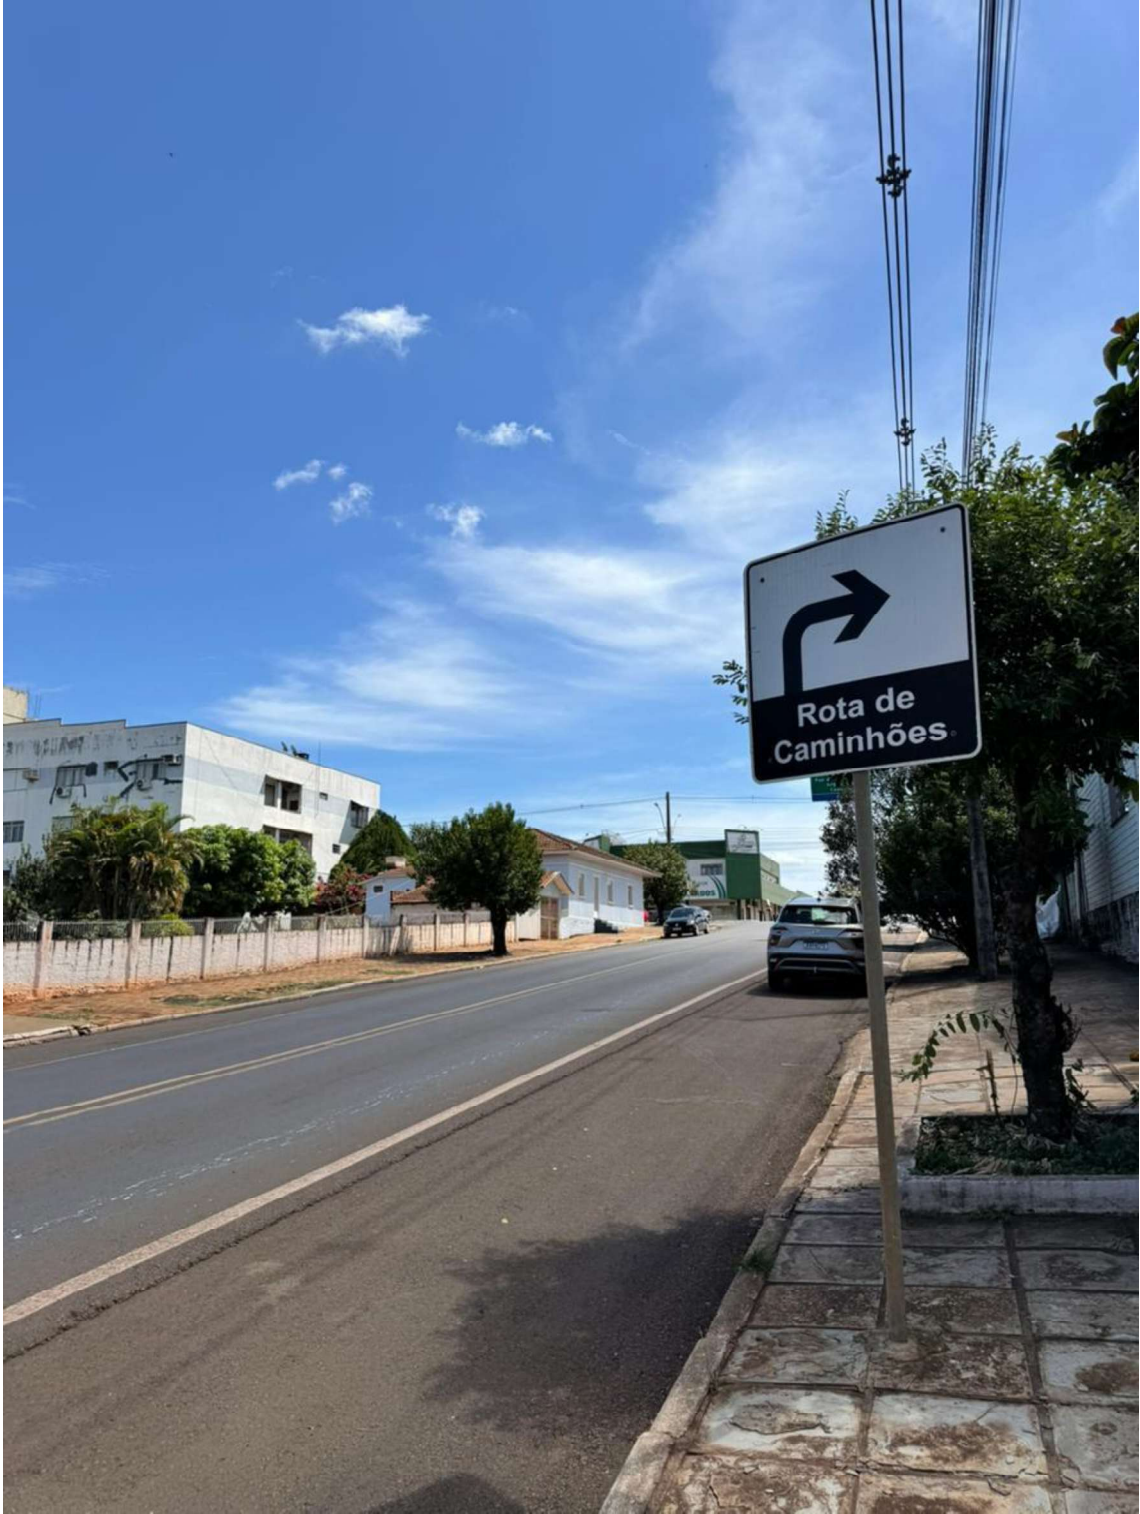
● Ponto 4 – Rua Alagoas x Avenida Independência

Trata-se de um ponto com elevado volume de tráfego, localizado em uma via de maior hierarquia.

Os principais problemas identificados são:

- Dificuldade de inserção na via principal
- Alto fluxo veicular
- Possíveis retenções e conflitos operacionais
