# RELATÓRIO TÉCNICO

## Pontos Sensíveis de Acesso às Escolas – Capanema

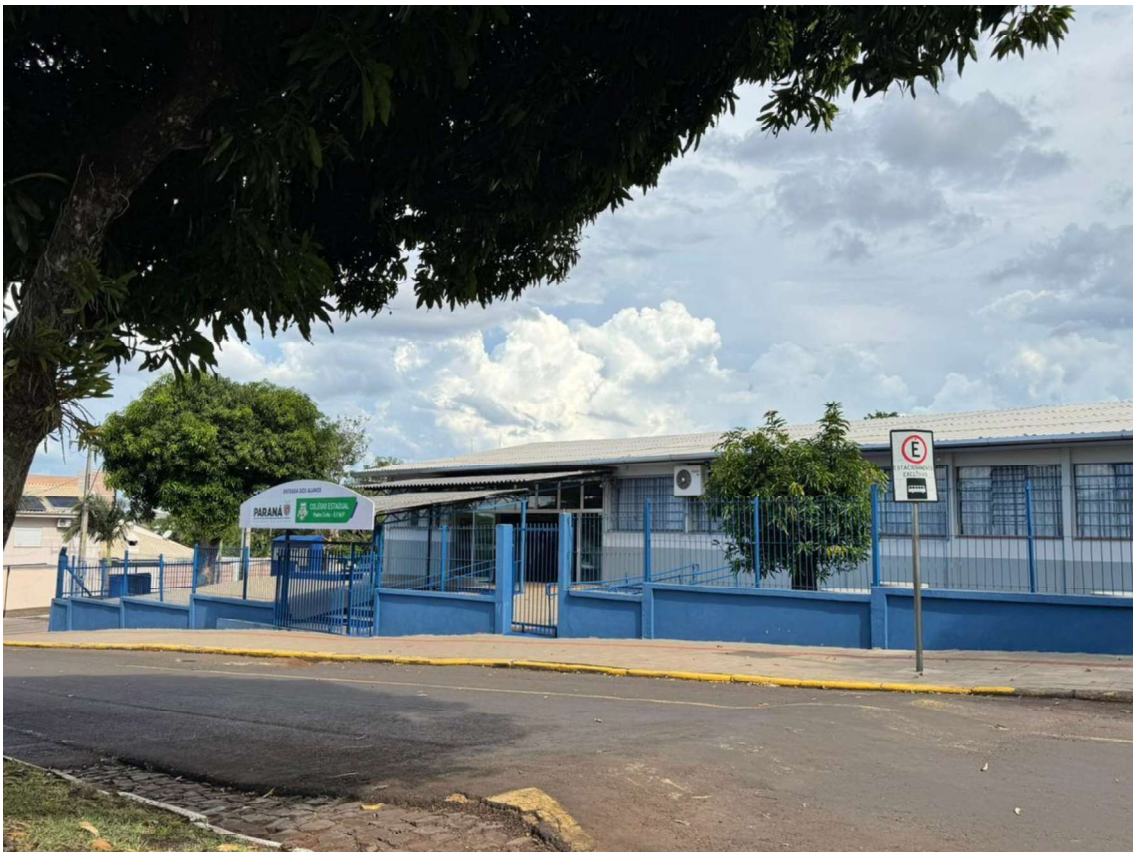
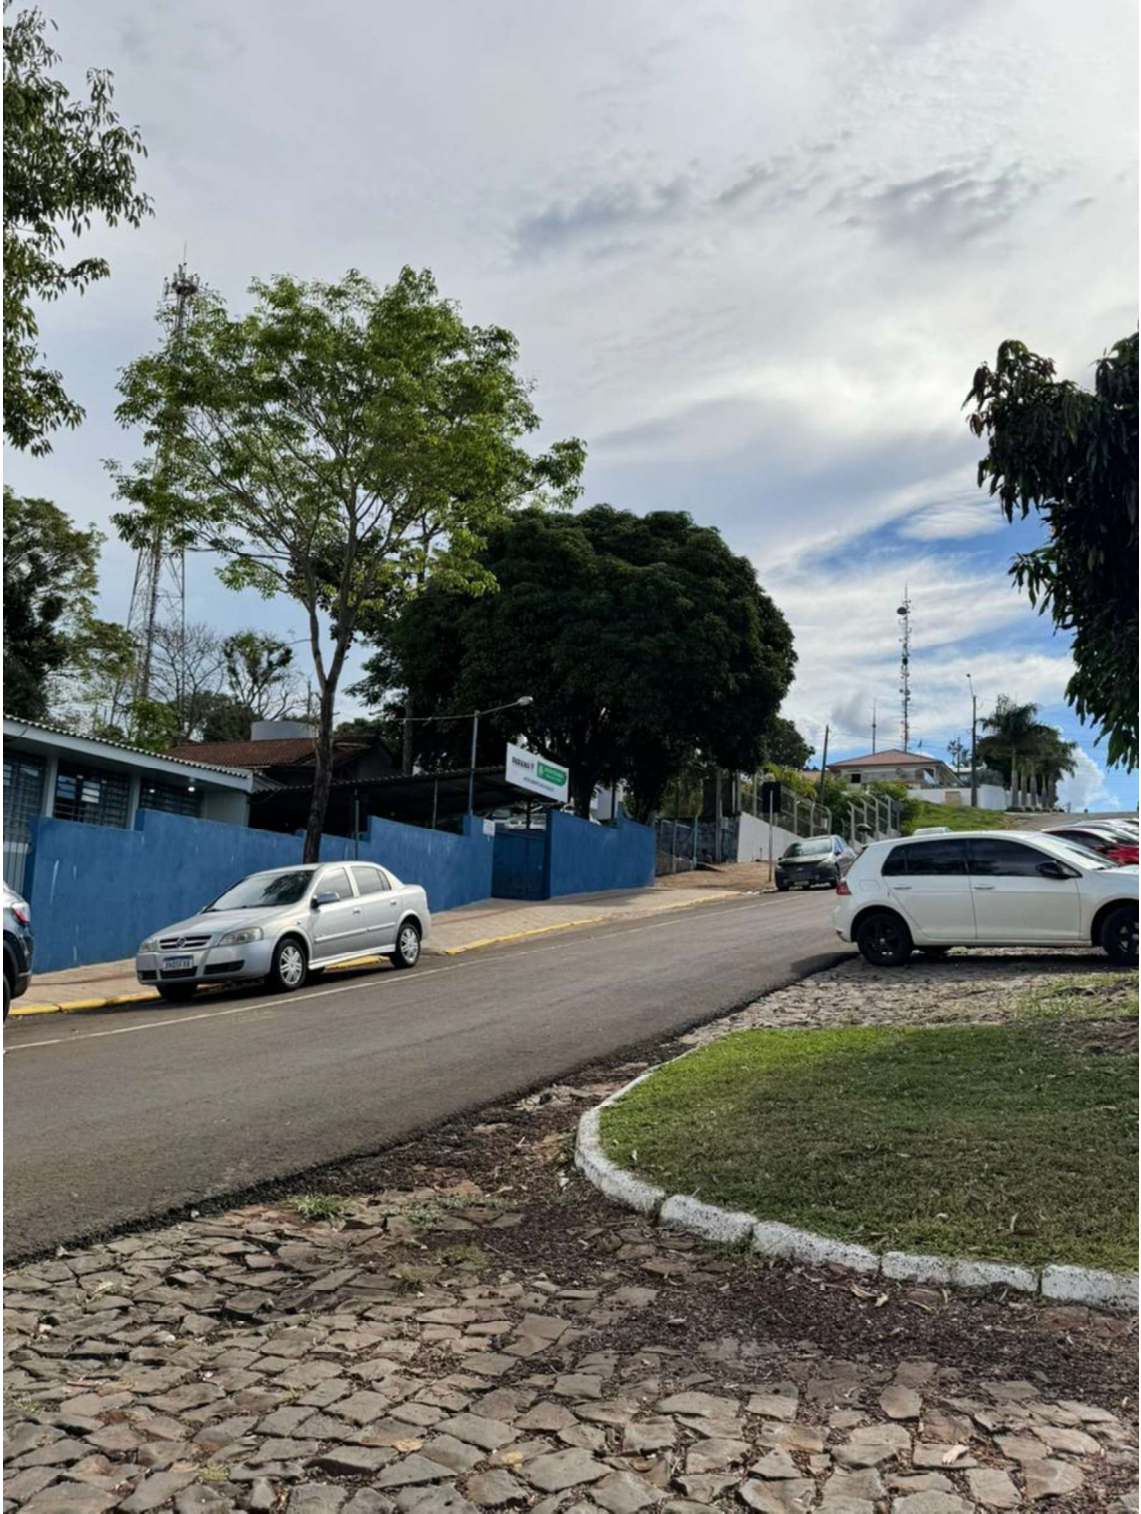
##### ● Colégio Estadual Padre Cirilo

O entorno da instituição apresenta ausência de área específica para embarque e desembarque, resultando na utilização da faixa de rolamento para paradas momentâneas. Essa condição gera interferência direta no fluxo viário e aumenta o risco de conflitos entre veículos e pedestres.

- Implantação de áreas exclusivas para embarque e desembarque (recuos ou bolsões)
- Reorganização do estacionamento no entorno das escolas
- Reforço da sinalização horizontal e vertical
- Implantação de faixas de pedestres em pontos estratégicos
- Adoção de medidas de moderação de tráfego
- Priorização da circulação de pedestres

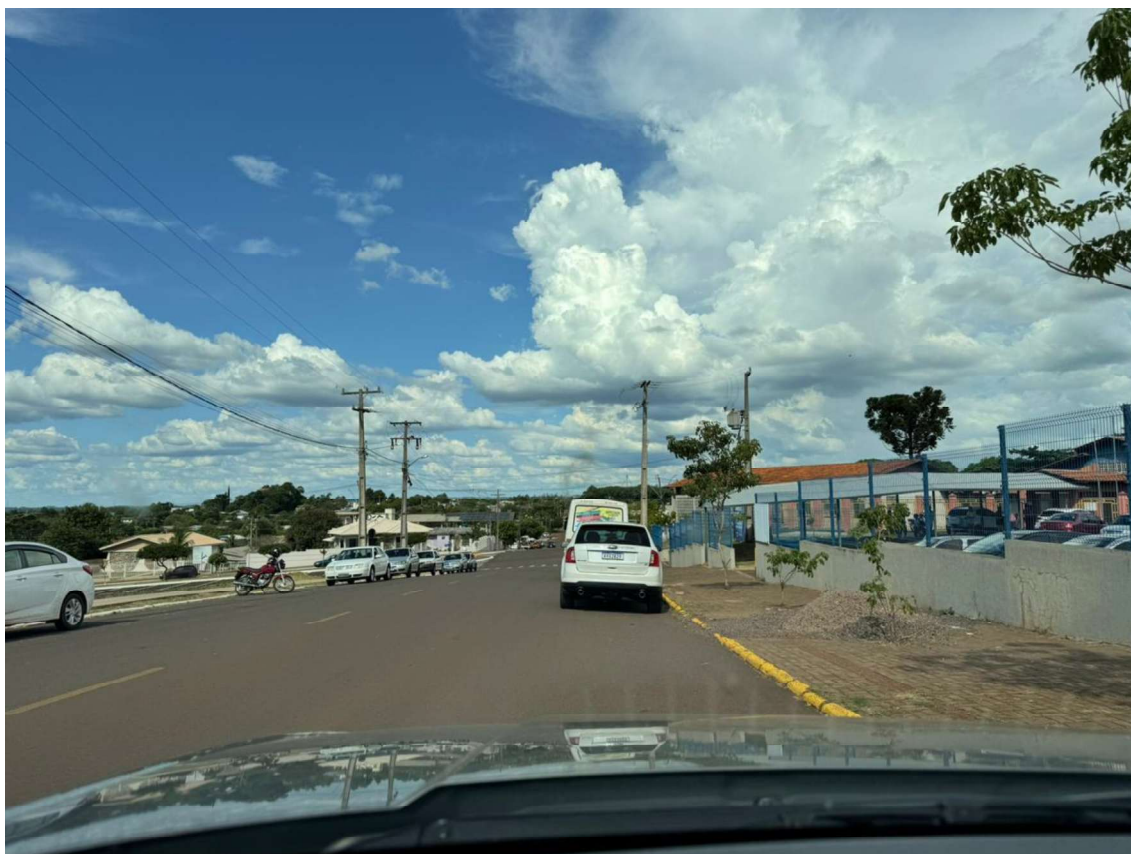
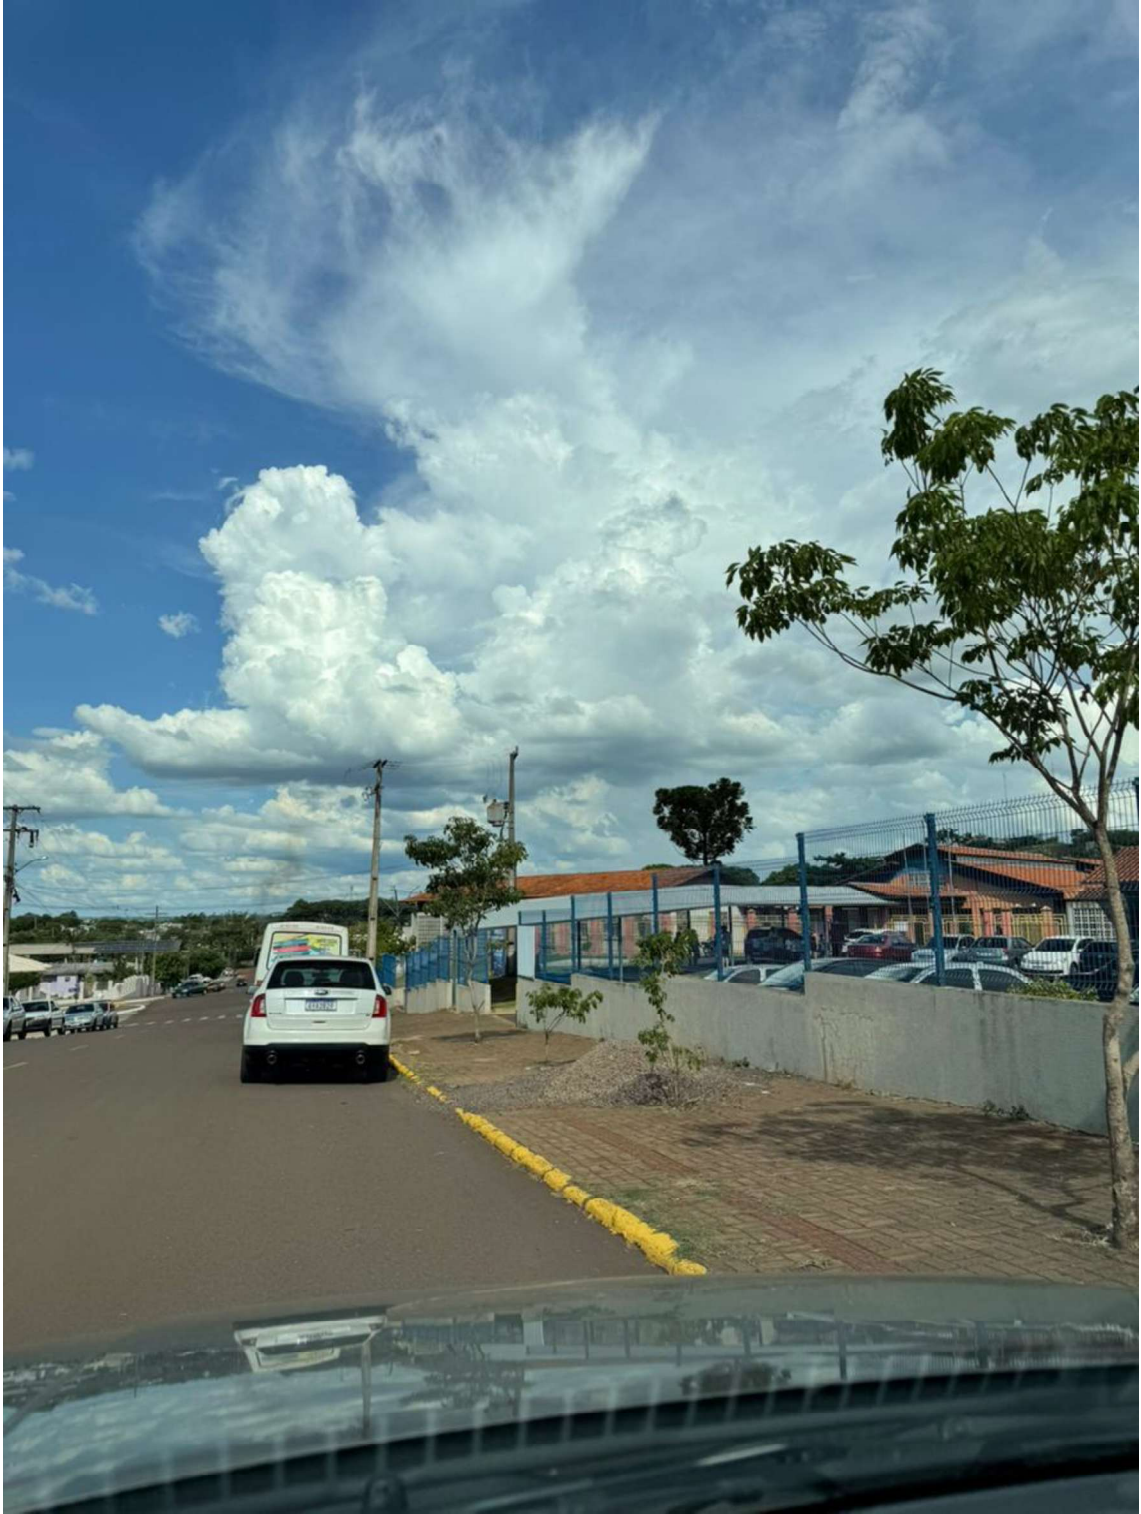
## ● Escola Municipal Janete Katzwinkel

Verifica-se deficiência na organização do espaço viário, com inexistência de área destinada ao embarque e desembarque de alunos. A parada de veículos na via compromete a circulação e reduz a segurança dos usuários no entorno escolar.

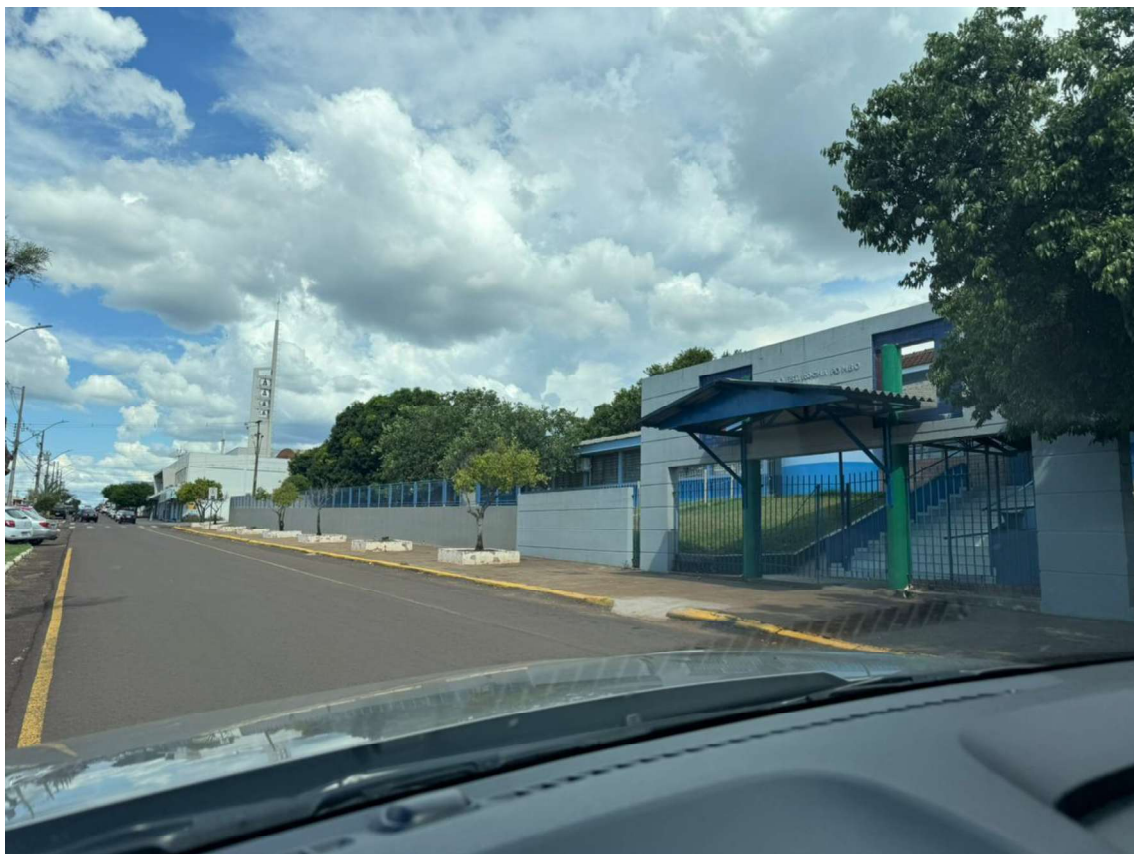
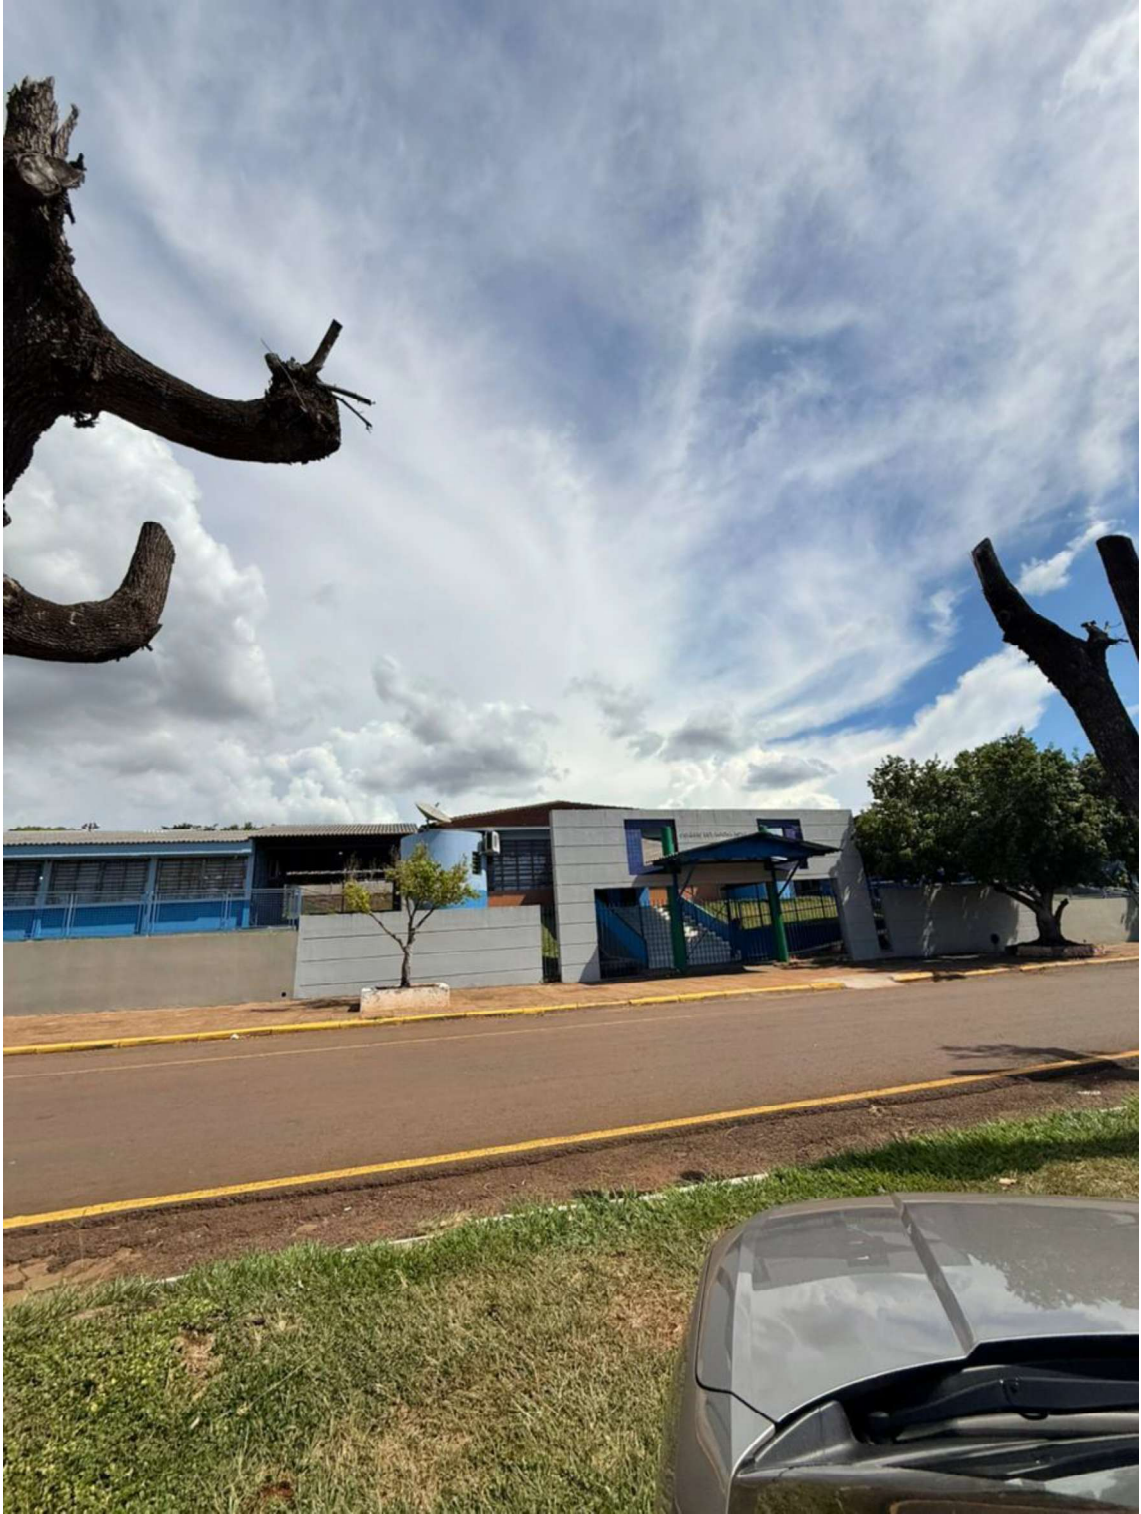
## ● Colégio Estadual Rocha Pombo

O ponto apresenta problemas relacionados à falta de infraestrutura adequada para embarque e desembarque, ocasionando interferência no fluxo da via e dificultando a circulação, especialmente em momentos de maior concentração de usuários.

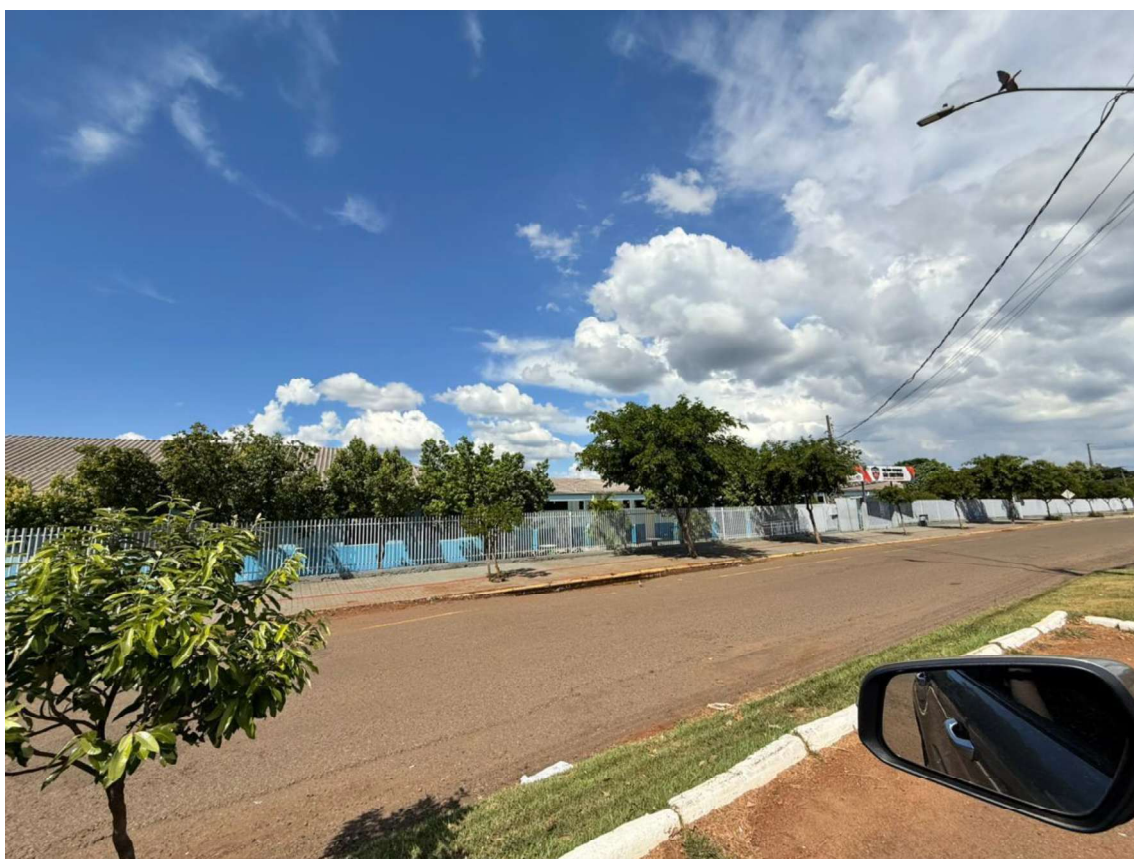
● **Escola Rachel de Queiroz**

Observa-se a ausência de espaços organizados para parada de veículos, o que resulta na ocupação irregular da via e aumento dos conflitos entre veículos e pedestres.

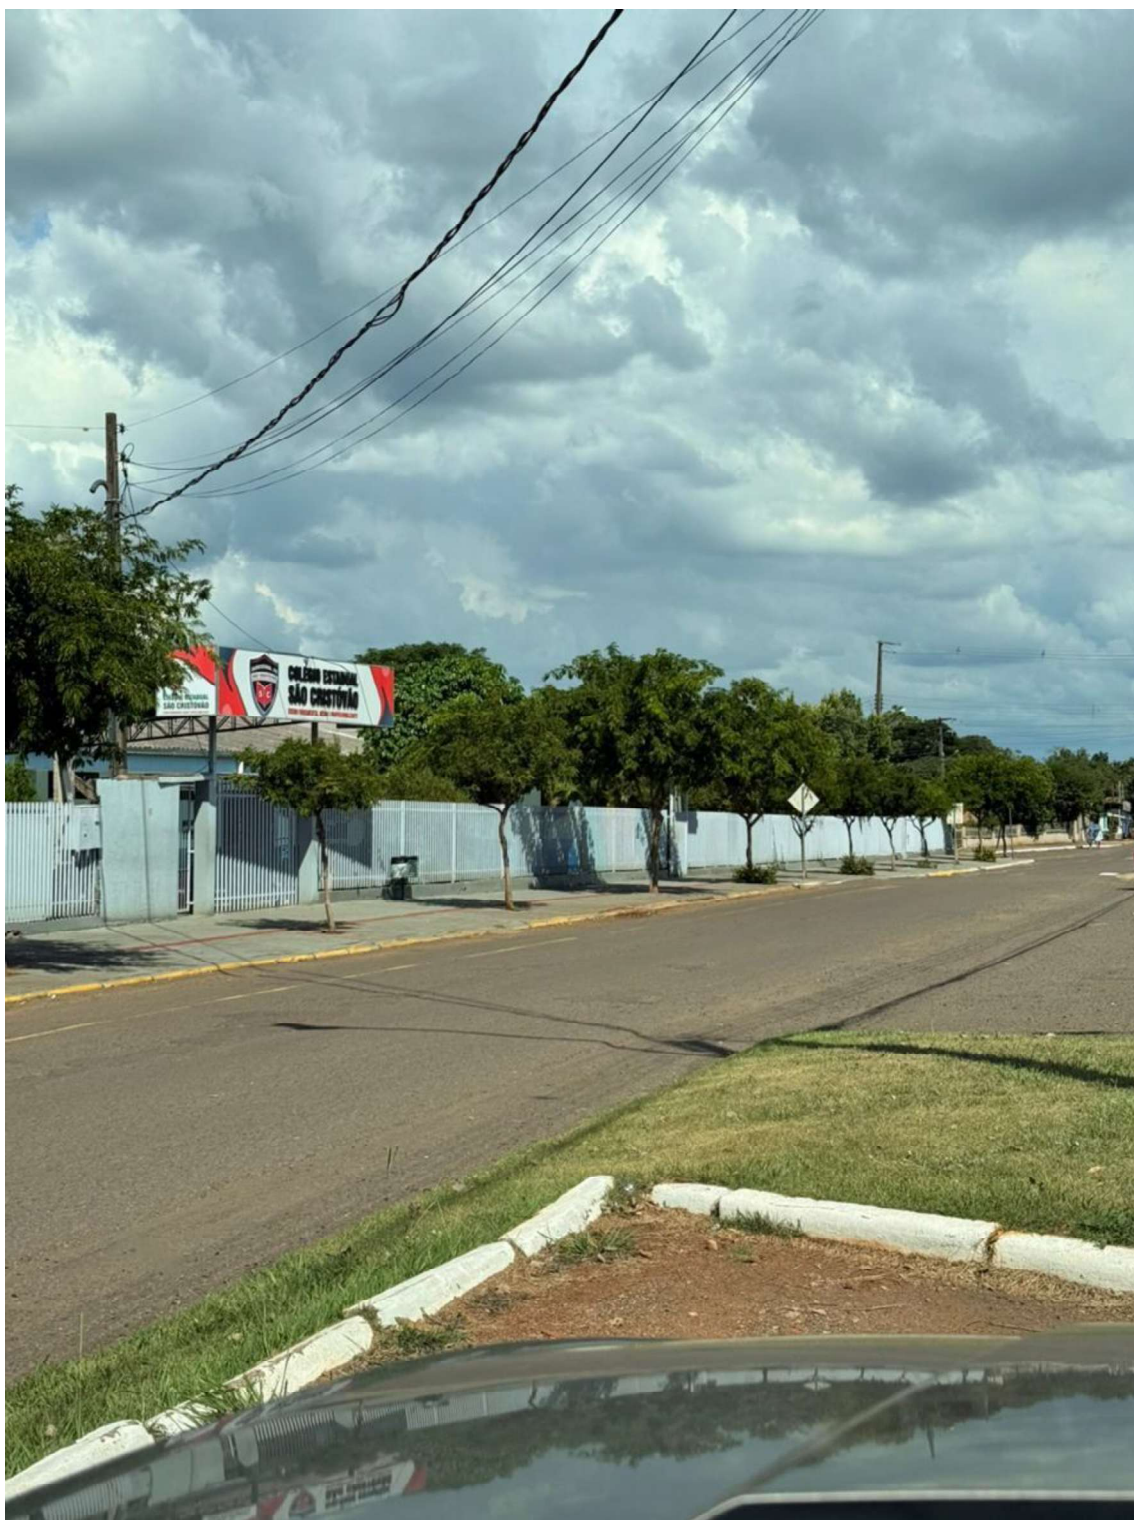
● **Colégio Estadual São Cristóvão**

Situação semelhante à anterior, com destaque para a sobreposição de demandas em uma via de maior importância, o que potencializa os impactos negativos na fluidez do tráfego e na segurança viária.
