# PROJETO ESTRUTURAL

**PREFEITURA MUNICIPAL DE CAPANEMA**

### PLANTA DE CARGAS DETALHE SAPATAS

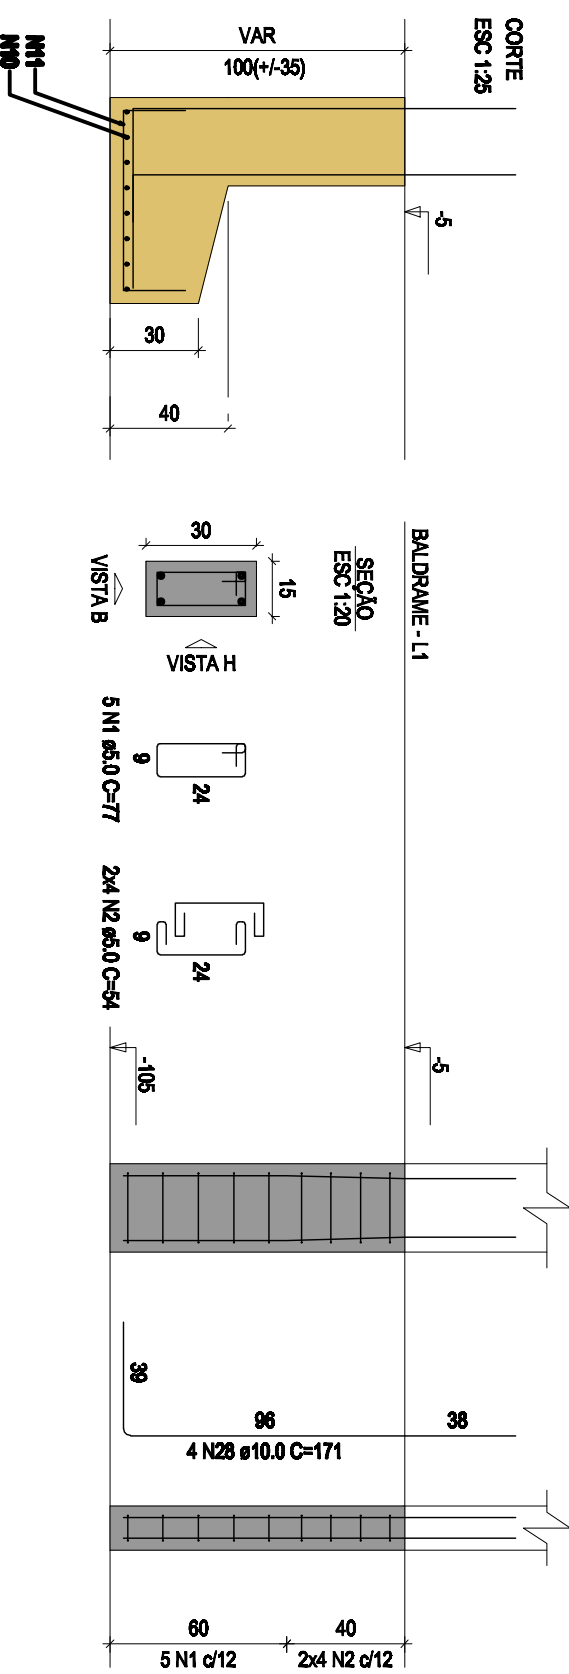
análises complementares, deve-se consultar o relatório de esforços na fundação, que apresenta os valores calculados para cada combinação.
